生態檢核機制

作業原則與案例分享

行政院公共工程委員會

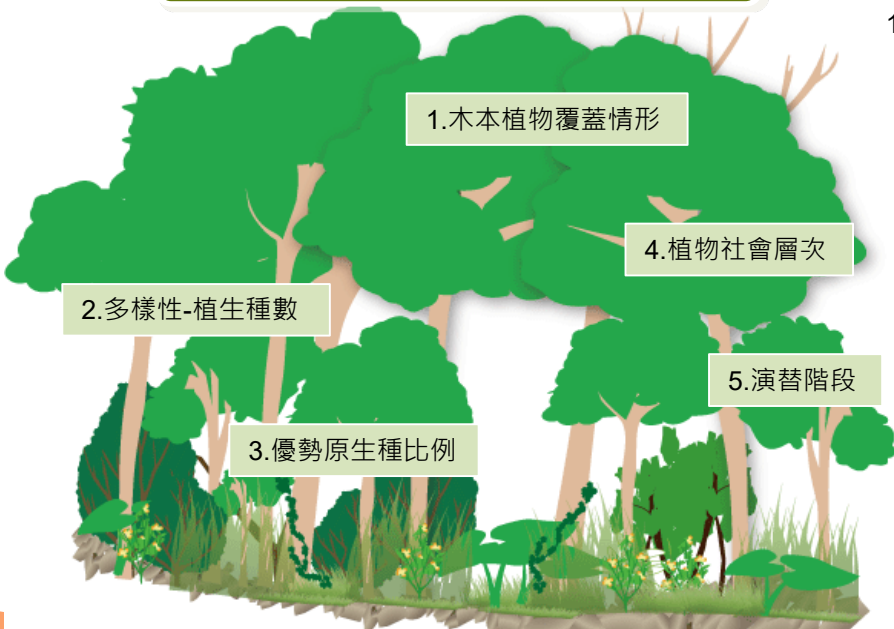
坡地棲地評估指標

- ✓ 進行現地評估，快速量化記錄工區物理環境特性，以指認棲地品質。
- ✓ 作為施工前、中後棲地品質變化依據。

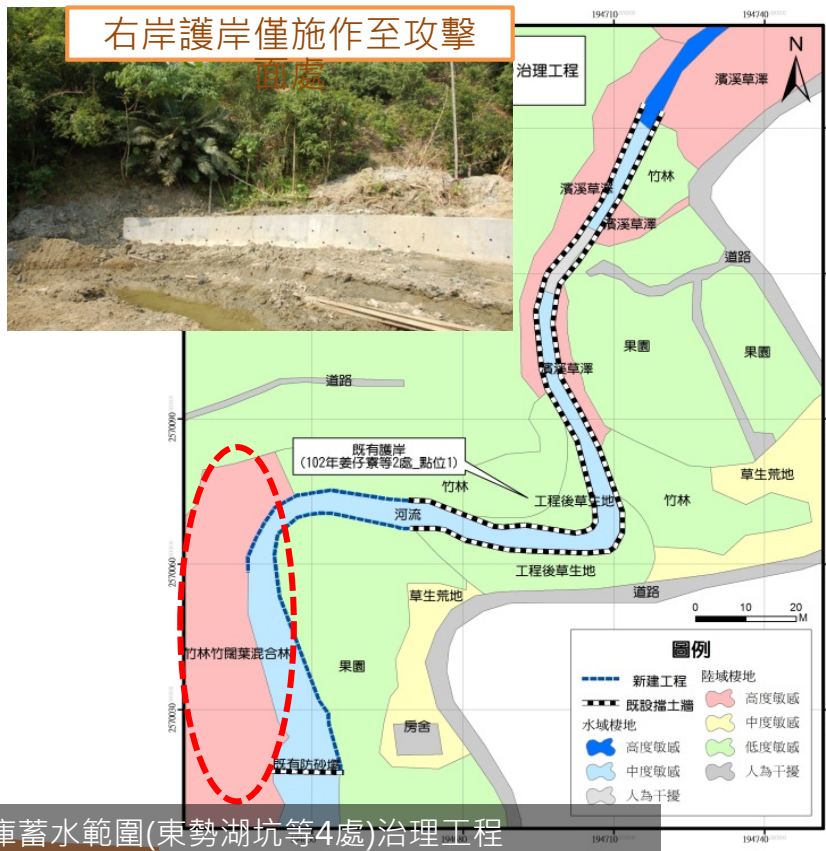
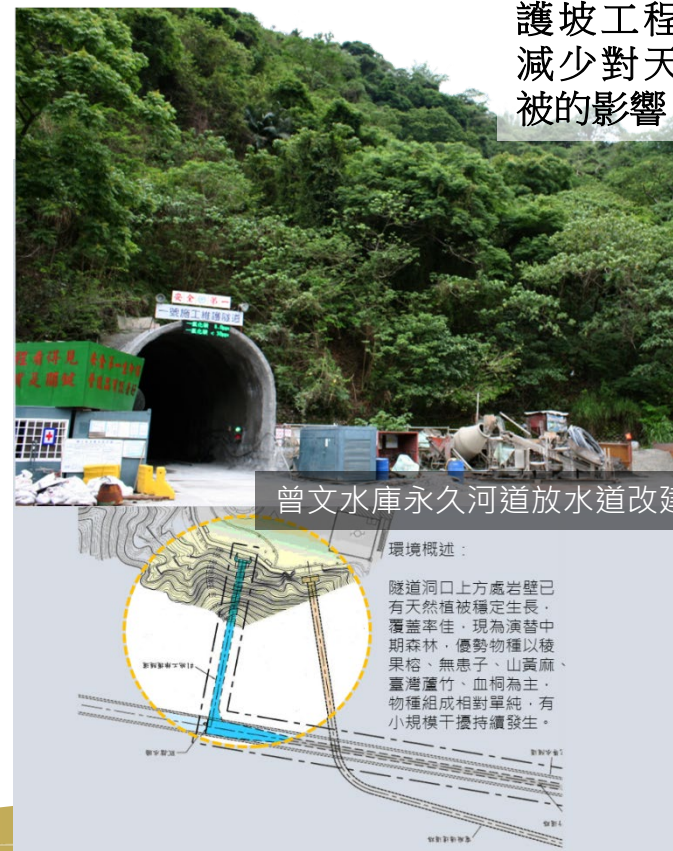
- 工區整體評估，保留無災害或無治理需求的區域
- 縮小工程量體

限縮隧道口開挖面積並取消護坡工程，以減少對天然植被的影響

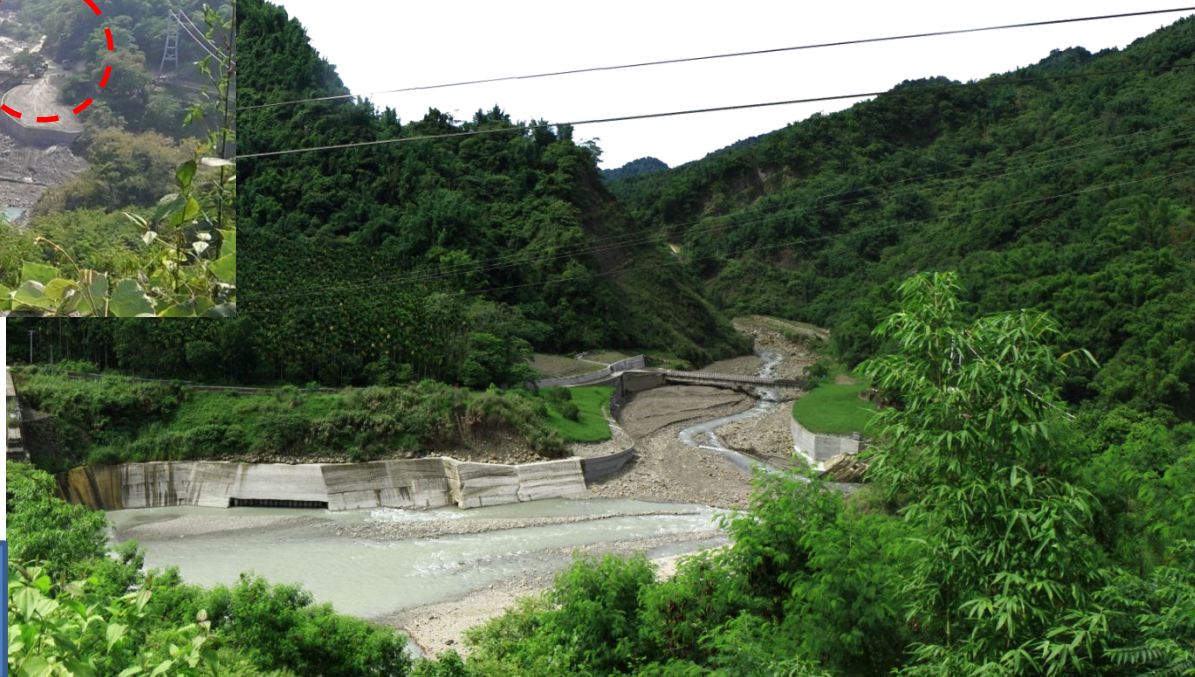
103年度曾文水庫
湖域保護帶治理工程(第二期)

- 因回填及工程干擾而形成的裸露地，完工後噴植原生適生植物種子，加速植被復原

剛完工
(103.10.14)

完工8個月
(104.08.05)

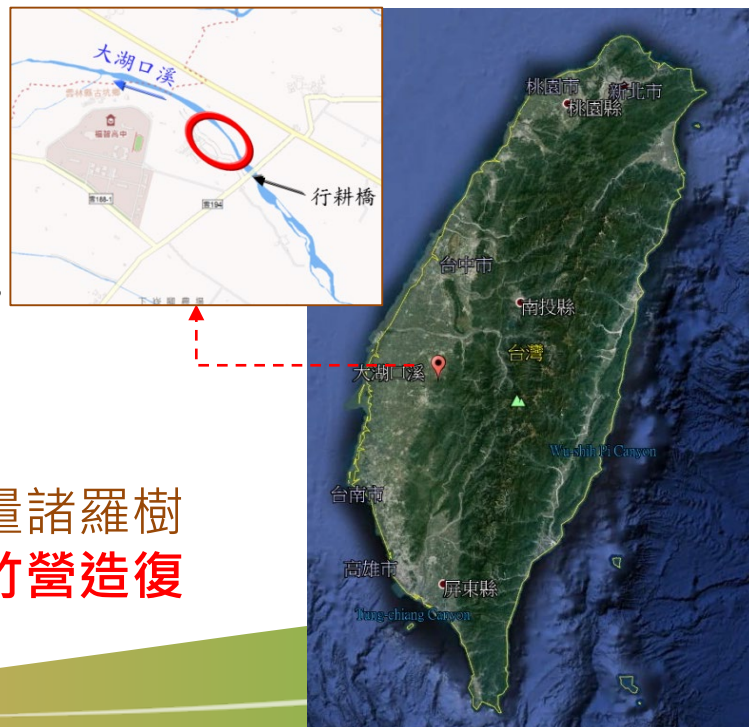
大湖口溪麻園堤段防災減災工程

- 工區地處上游(雲林縣古坑鄉麻園村)，現況通水斷面不足，逢雨兩岸易漫淹，但工區內有多處諸羅樹蛙棲息地
- 為利水患防治及保護稀有保育類野生動物，本工程設計須同時兼顧河川治理及生態復育兩課題。

- 左岸範圍多諸羅樹蛙棲息地，故下游採用近自然工法-棲地外側以高鍍鋅箱型土石籠。
- 右岸下游堤頂水防道路側考量諸羅樹蛙生活習性**種植大量烏殼綠竹營造復育諸羅樹蛙棲息地。**

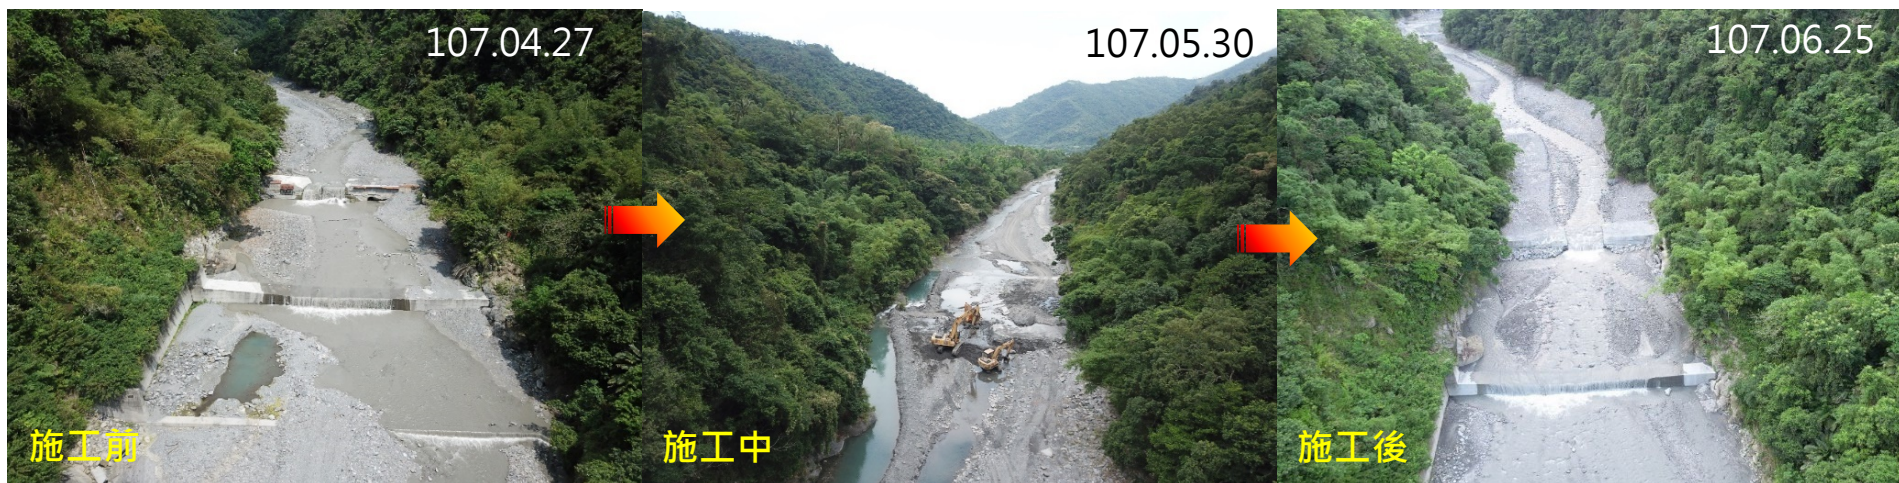
4號防砂壩施工前/中/後

完工階段改善工程溪流環境變遷比對

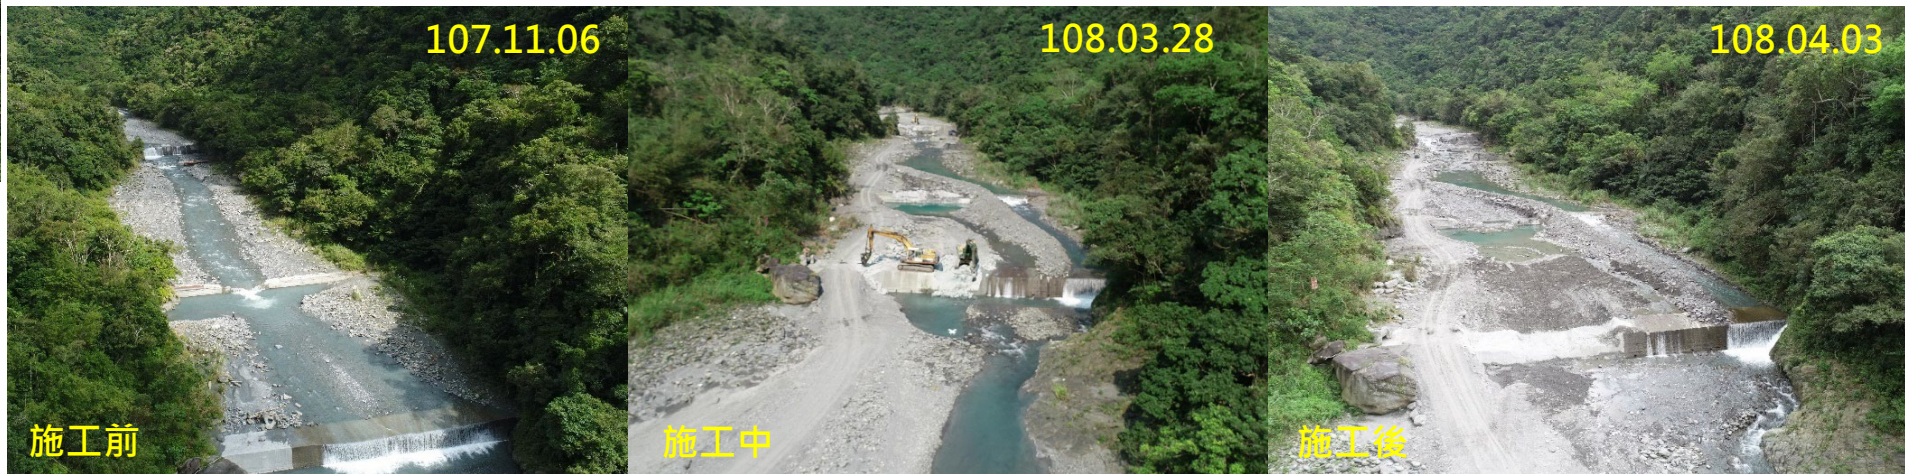
3號防砂壩、4號及5號潛壩施工前/中/後

完工階段改善工程溪流環境變遷比對

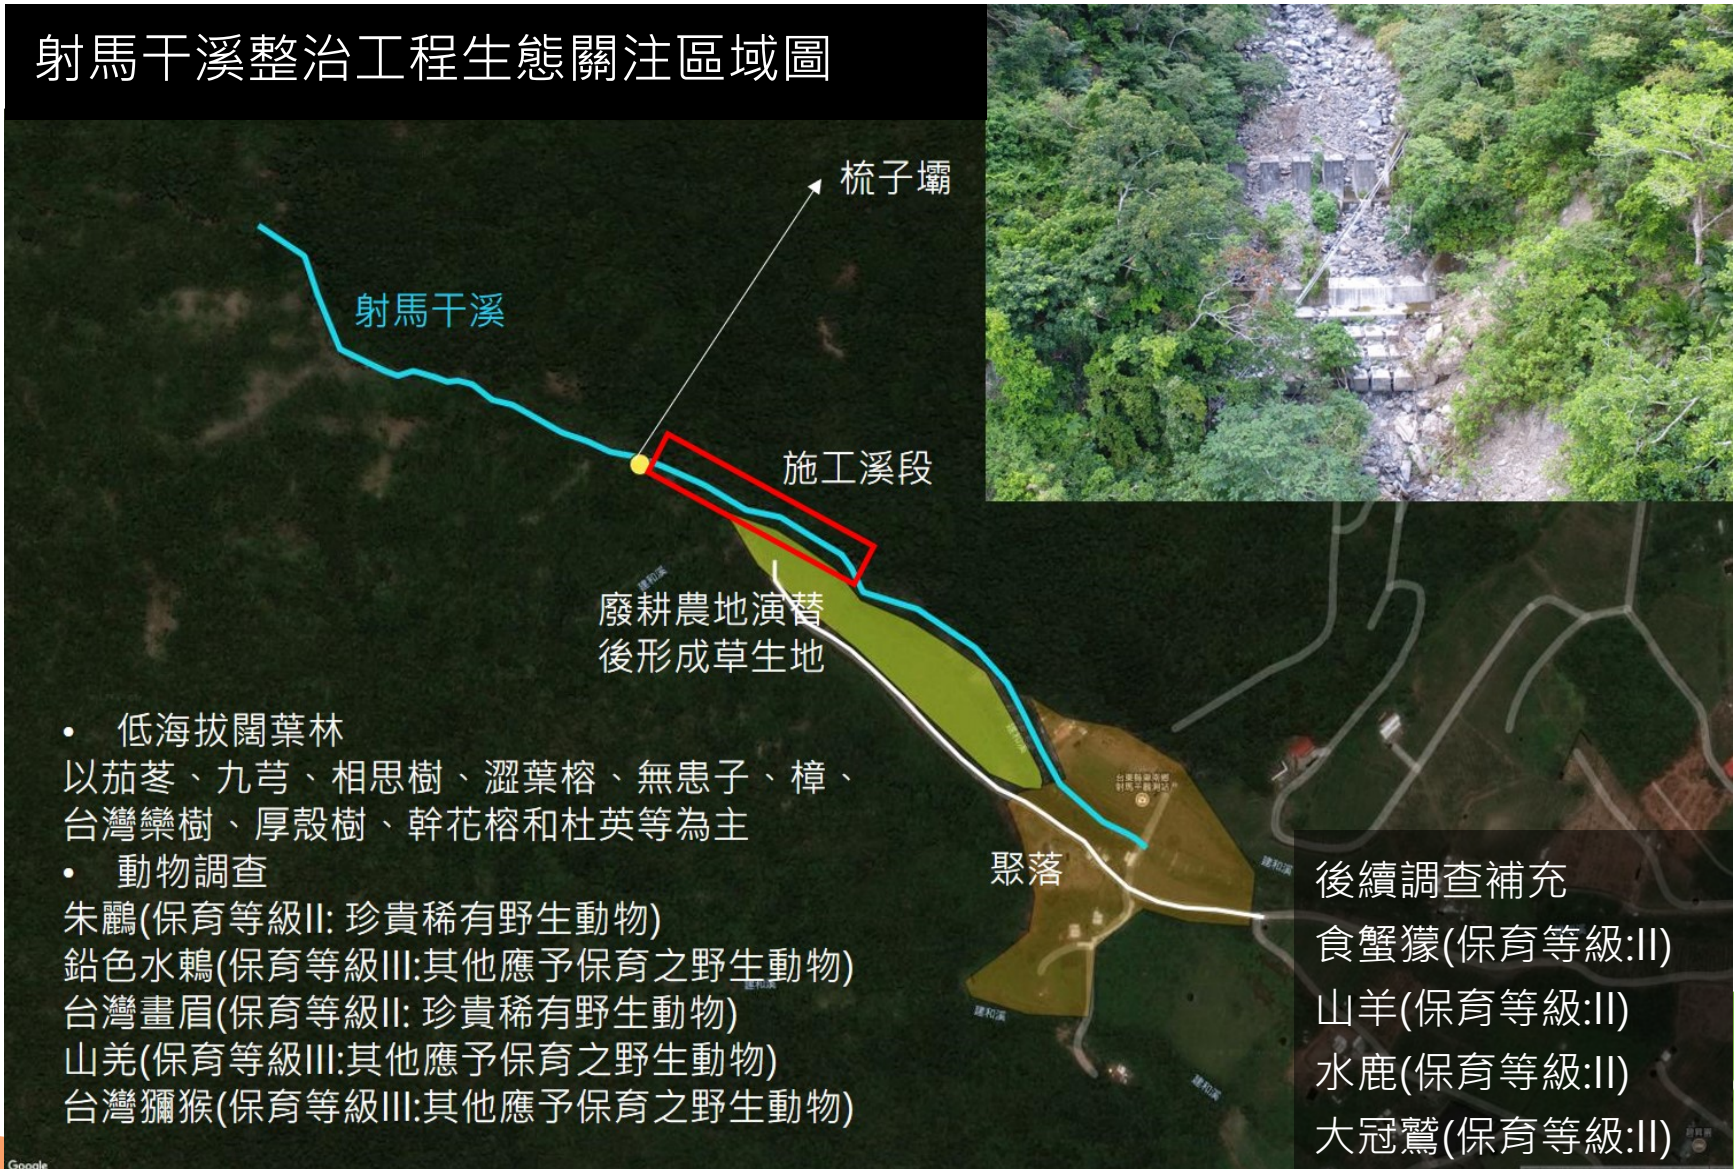
射馬干溪整治工程生態關注區域圖

設計階段生態關注區域圖

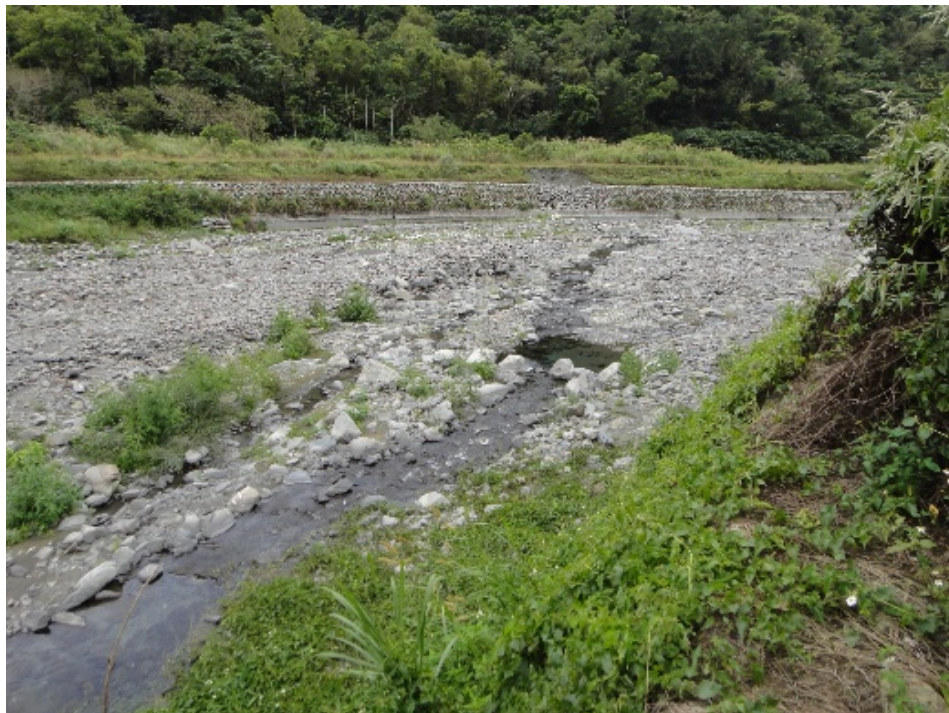
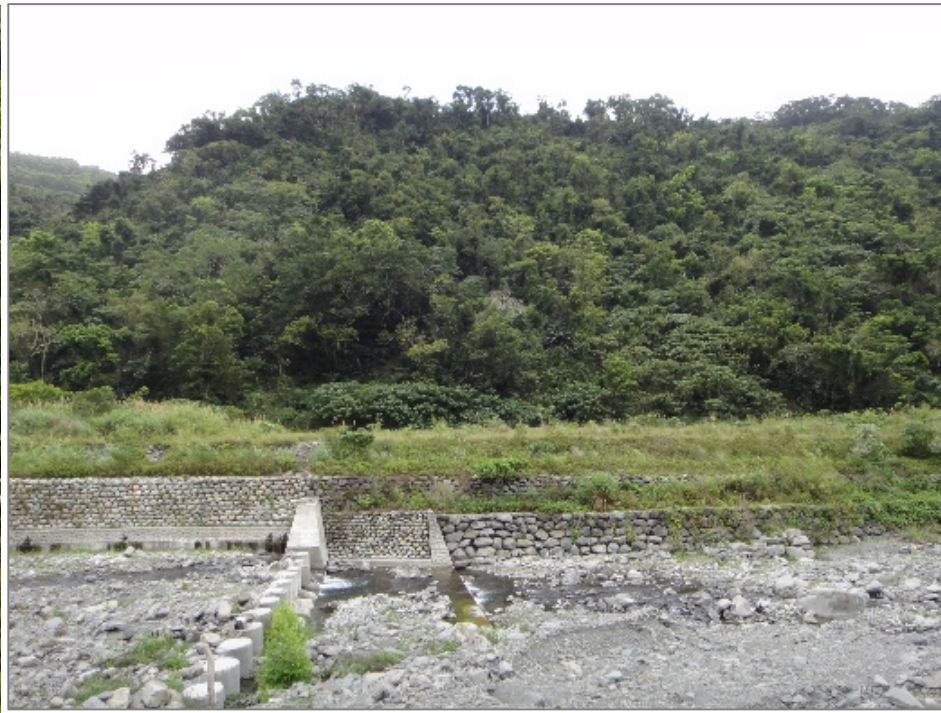
拉里吧野溪主流恢復佳(103年完工)_完工後追蹤 (106年)

- 枯水期有常流水
- 縱向順暢無落差

- 左岸次生林完整保留
- 回填區灌叢小苗生長

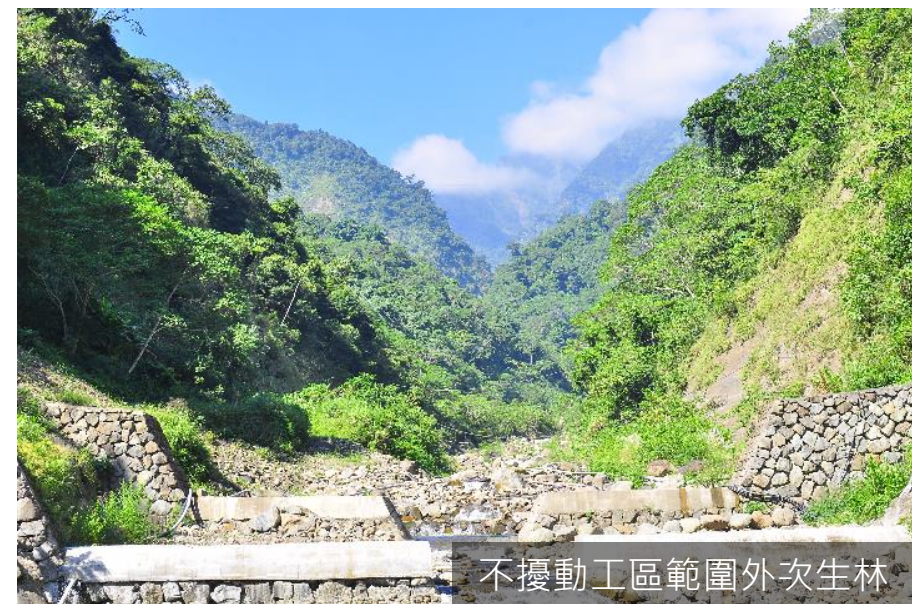
不擾動工區範圍外次生林

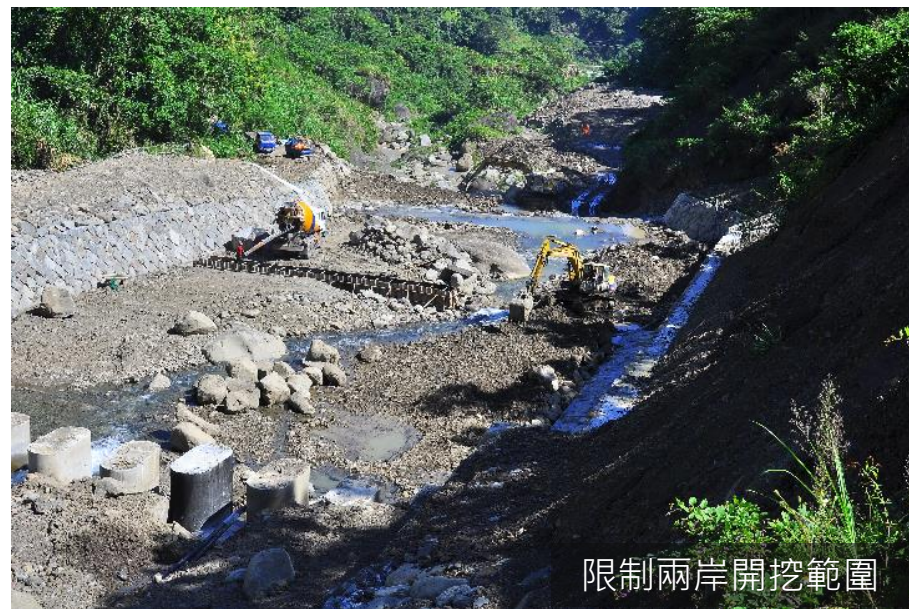
限制兩岸開挖範圍

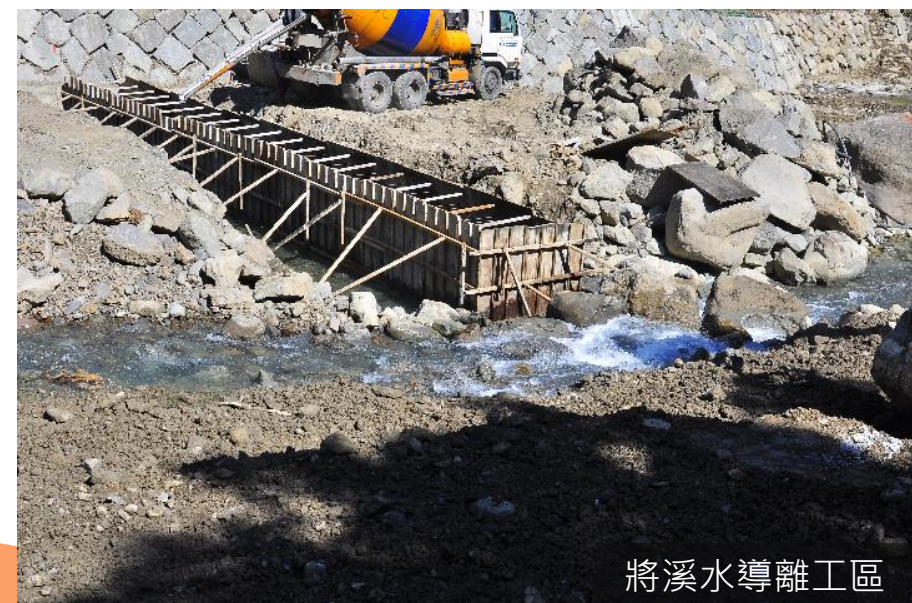
將溪水導離工區

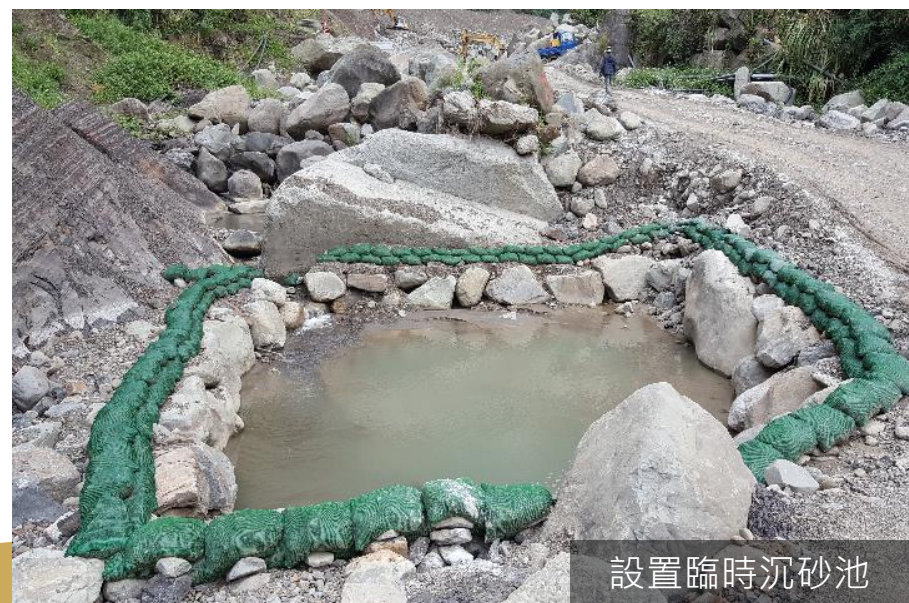
設置臨時沉砂池

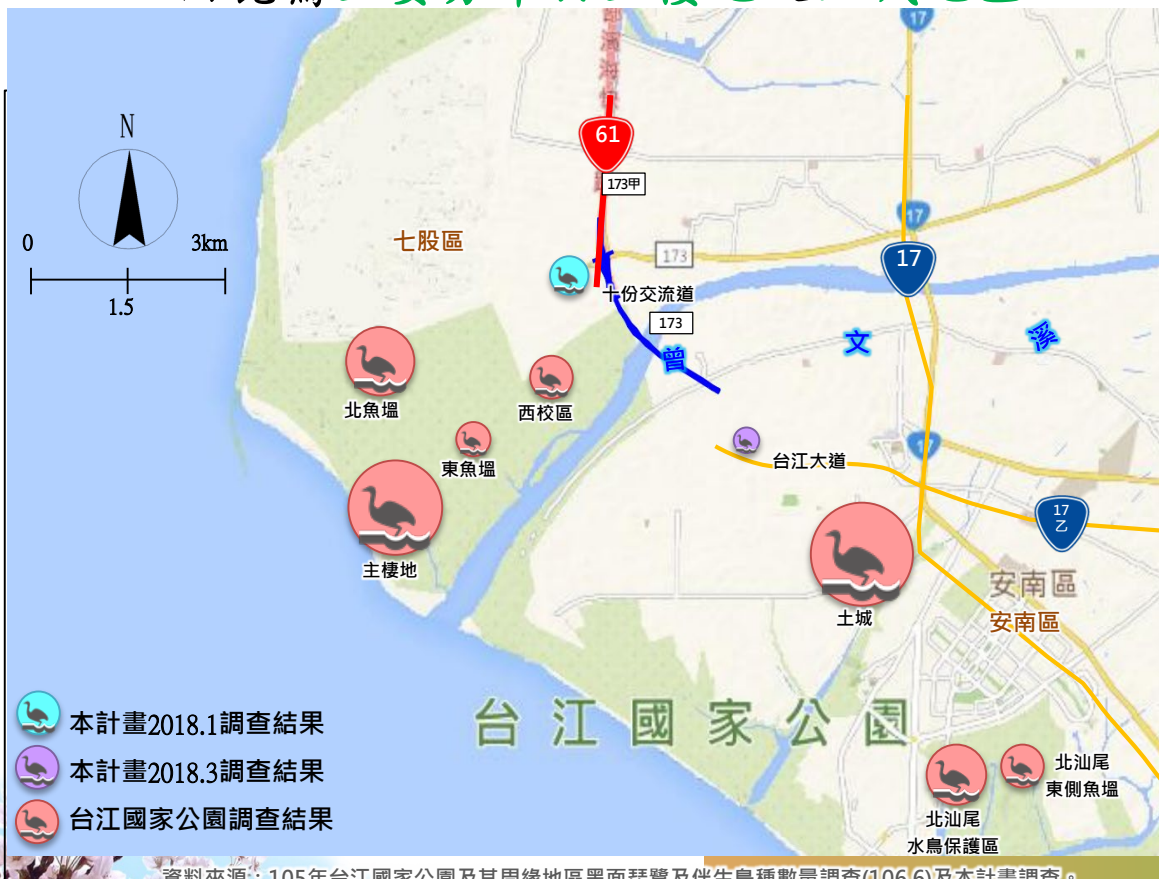
● 現況環境-黑面琵鷺分布熱點

- 本計畫調查記錄之黑面琵鷺，其行為主要為**停棲及覓食**，少部分有短距離飛至隔壁魚塭之行為。
- 綜合本計畫調查及相關資料結果，黑面琵鷺**主要分布於主棲地及土城地區**

本計畫調查 (沿線1公里範圍內)	
數量	70	20
時間	2018.1	2018.3

台江國家公園調查(曾文溪北岸)			
	主棲地	北魚塭	東魚塭	西校區
數量	467	377	51	144
時間	2016.12	2017.1	2017.1	2017.3
