# 生態檢核機制 作業原則與案例分享

行政院公共工程委員會

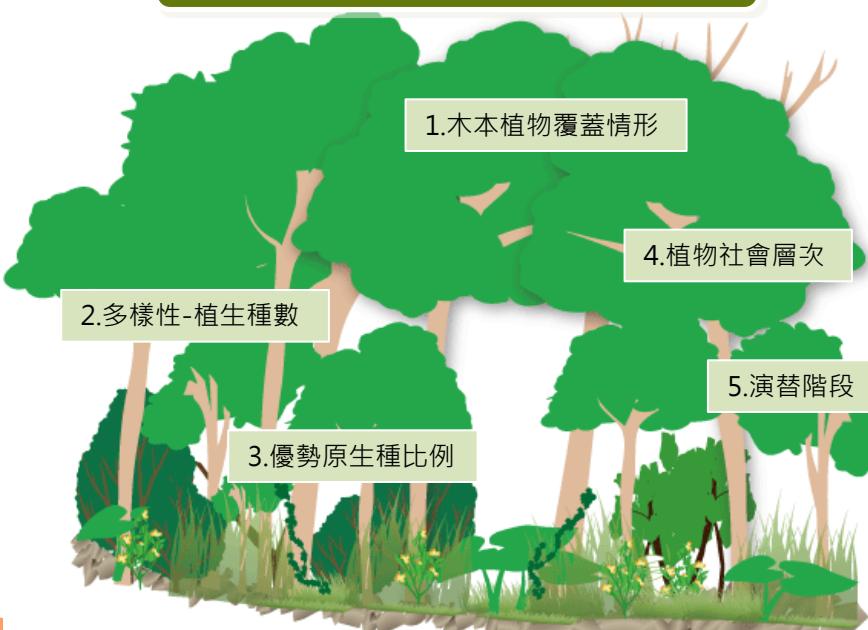
坡地棲地評估指標

- ✓ 進行現地評估，快速量化記錄工區物理環境特性，以指認棲地品質。
- ✓ 作為施工前、中後棲地品質變化依據。

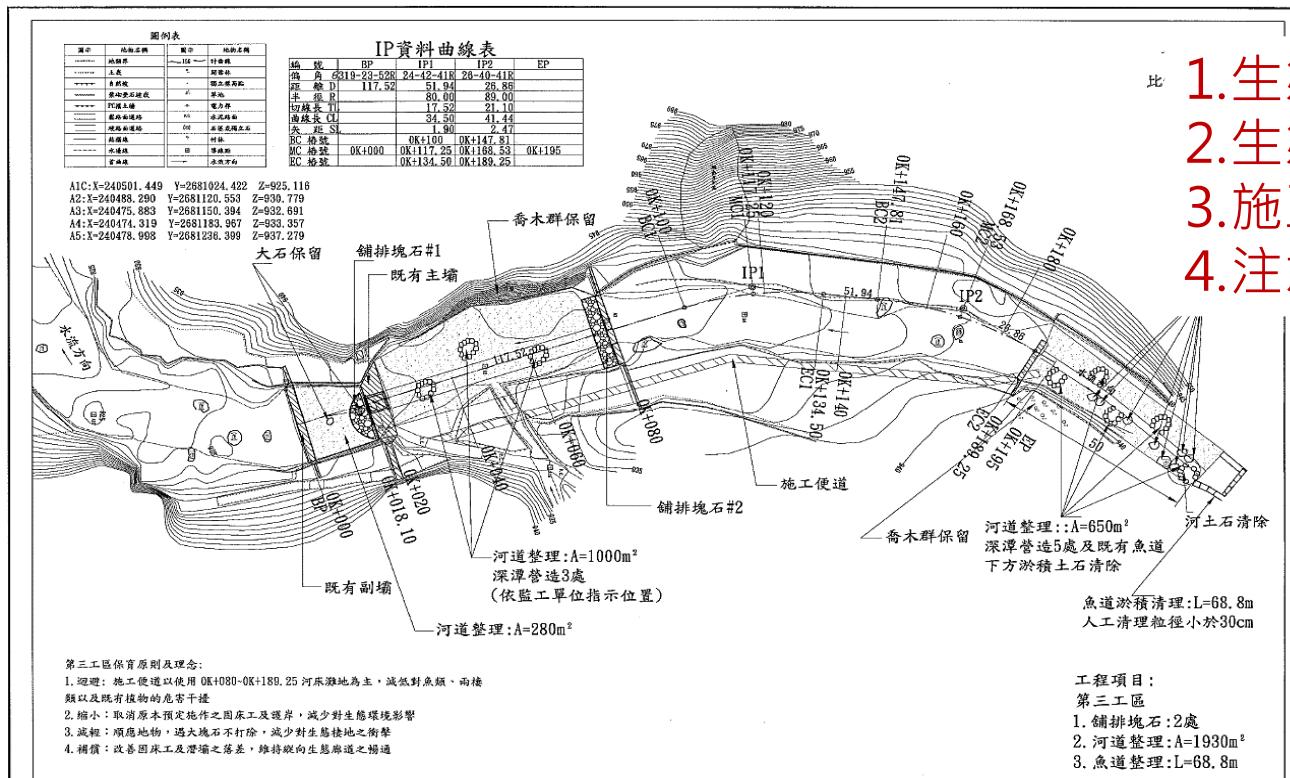
- ✓ 生態保育措施與保全對象標註於工程設計平面圖
- ✓ 文字說明施工注意事項

1. 生態保全對象
2. 生態友善措施
3. 施工擾動範圍
4. 注意事項

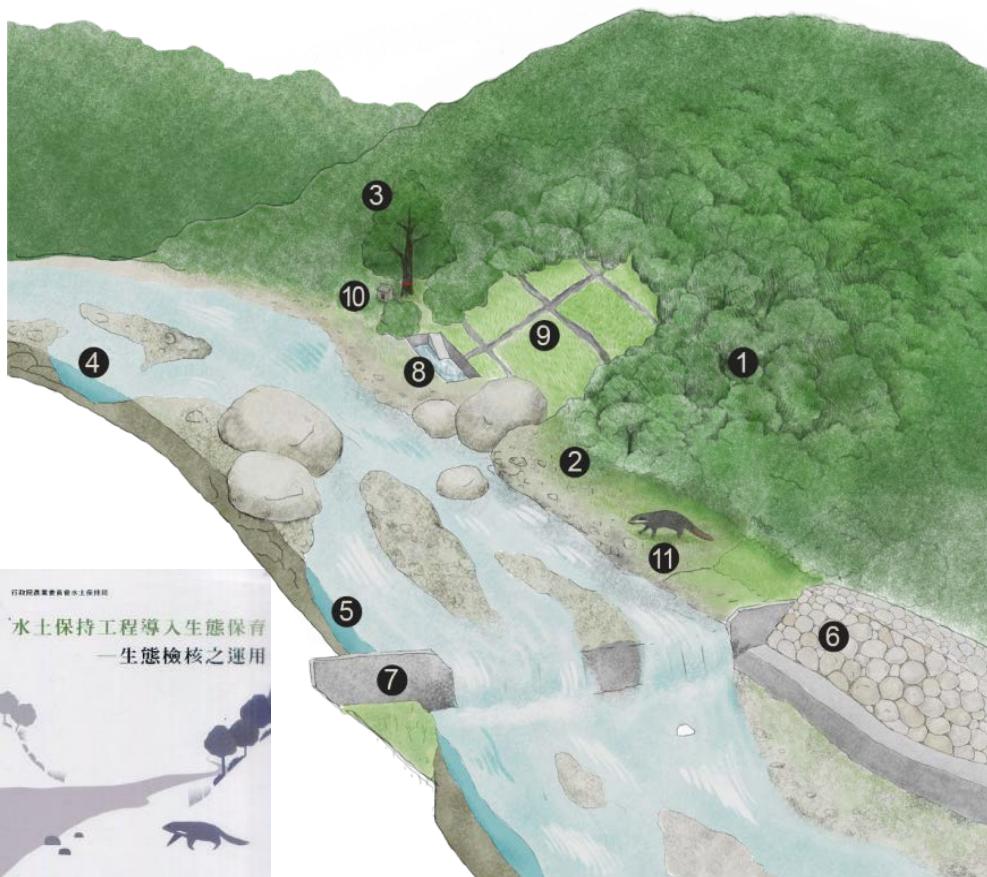
## 溪流治理工程常見生態議題之保育措施

1. 保留自然棲地
2. 保留及復育天然濱溪帶
3. 保護大樹
4. 維持溪流棲地多樣性
5. 臨水工程濁度控制
6. 避免連續性陡直護岸
7. 避免壩體造成溪流生態縱向阻隔
8. 集水井及沉砂池設施設置
9. 動物逃生坡道
9. 避免外來入侵植物隨工程進入
10. 當地人文相關課題
11. 工區關注物種保護

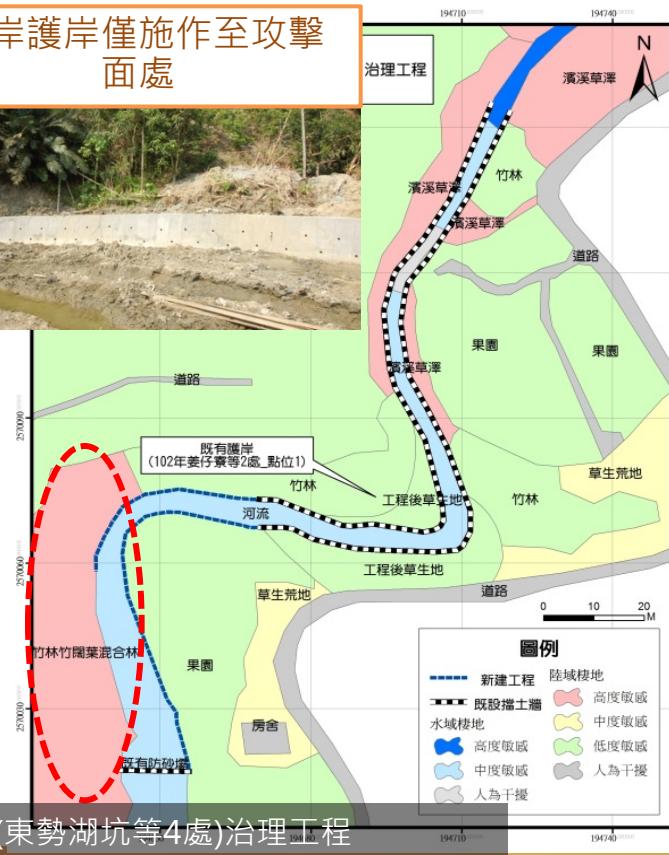
限縮隧道口開挖面積並取消護坡工程，以減少對天然植被的影響

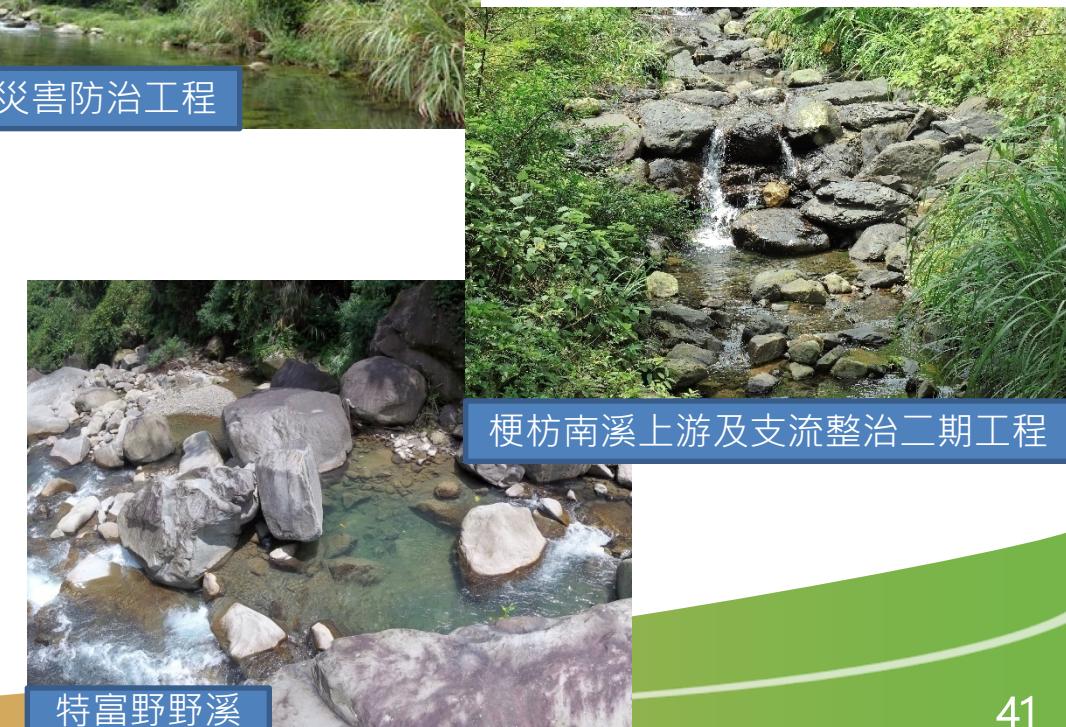
- 採用砌石或多孔隙材質護岸有助濱溪植物帶恢復

- 保留溪床大石，維持棲地多樣性
- 不整平、避免混凝土封底，以維持溪床自然底質

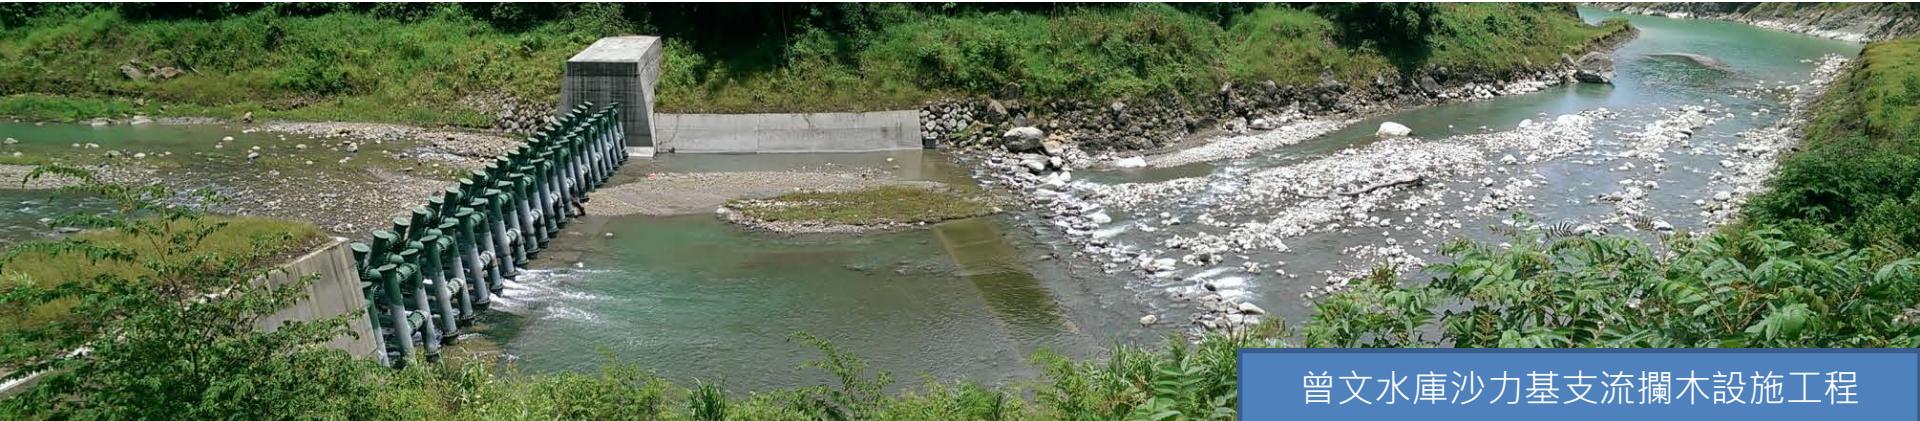
- 考慮開口或其他型式的防砂壩，增加通透性
- 連續式低壩取代高壩，降低落差

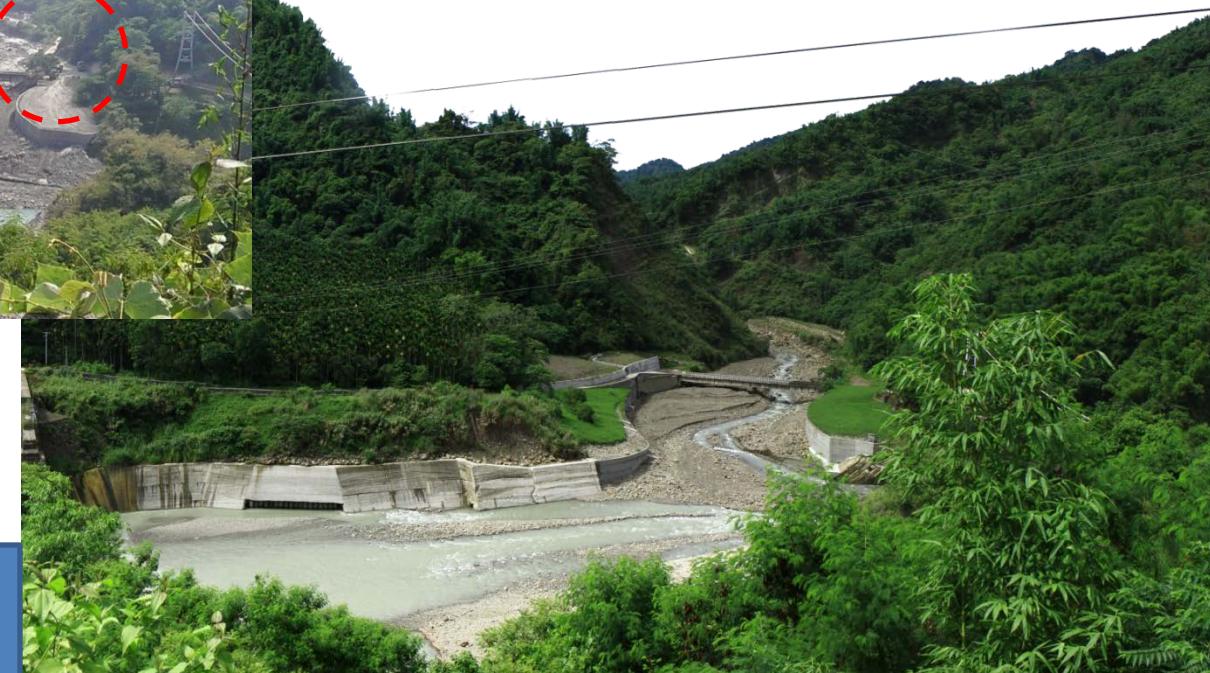
103年度曾文水庫  
湖域保護帶治理工程(第二期)

- 因回填及工程干擾而形成的裸露地，完工後噴植原生適生植物種子，加速植被復原

剛完工  
(103.10.14)

完工8個月  
(104.08.05)

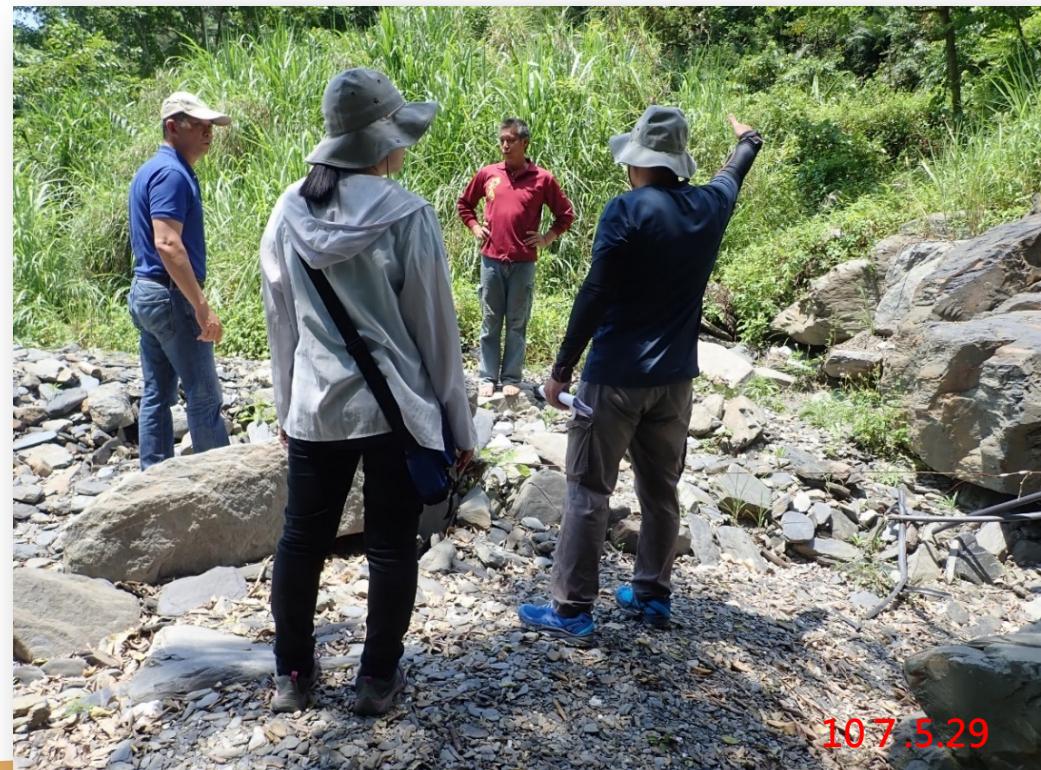
- 主辦單位、設計監造單位、施工廠商及生態團隊於現地指揮，並討論生態保全對象及友善措施內容。
- 確認施工期間機具不會進入溪床
- 以不擾動原有大塊石情況下，排設塊石固床工

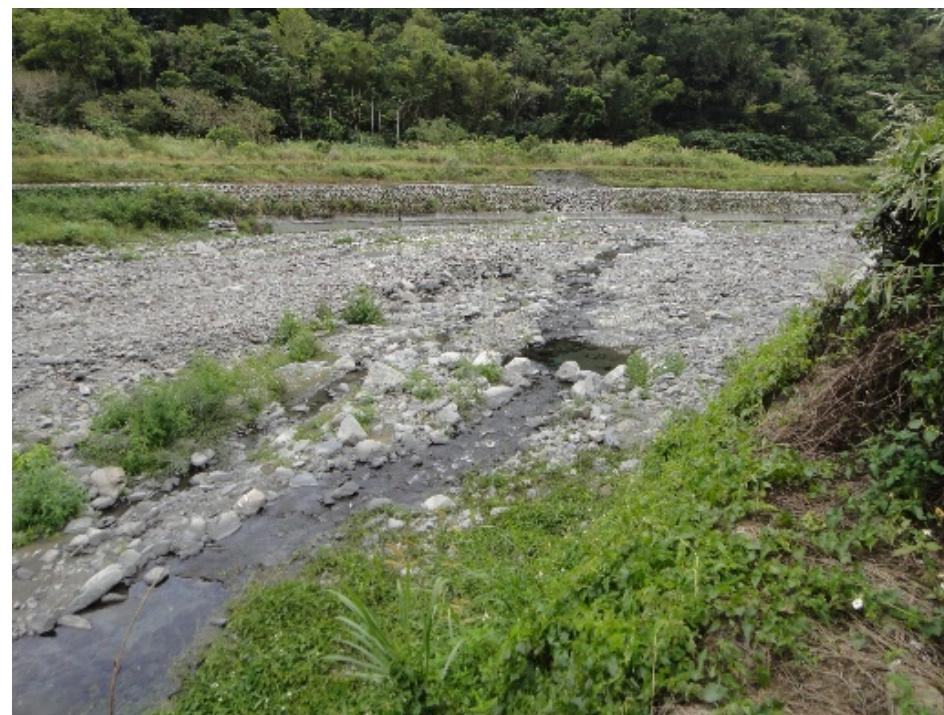
- 枯水期有常流水
- 縱向順暢無落差

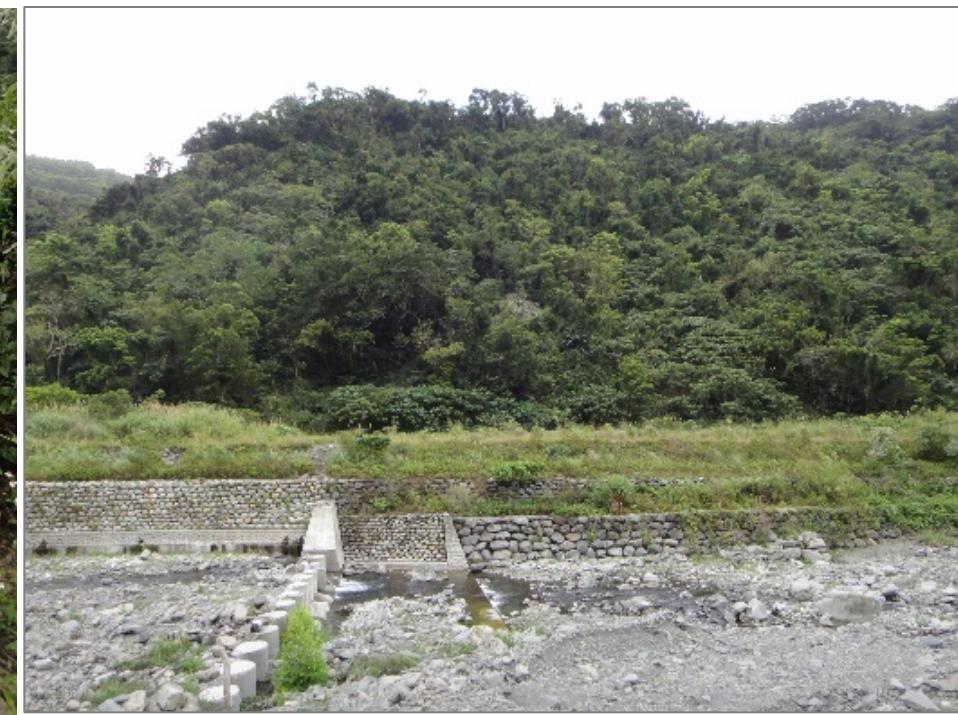
- 左岸次生林完整保留
- 回填區灌叢小苗生長

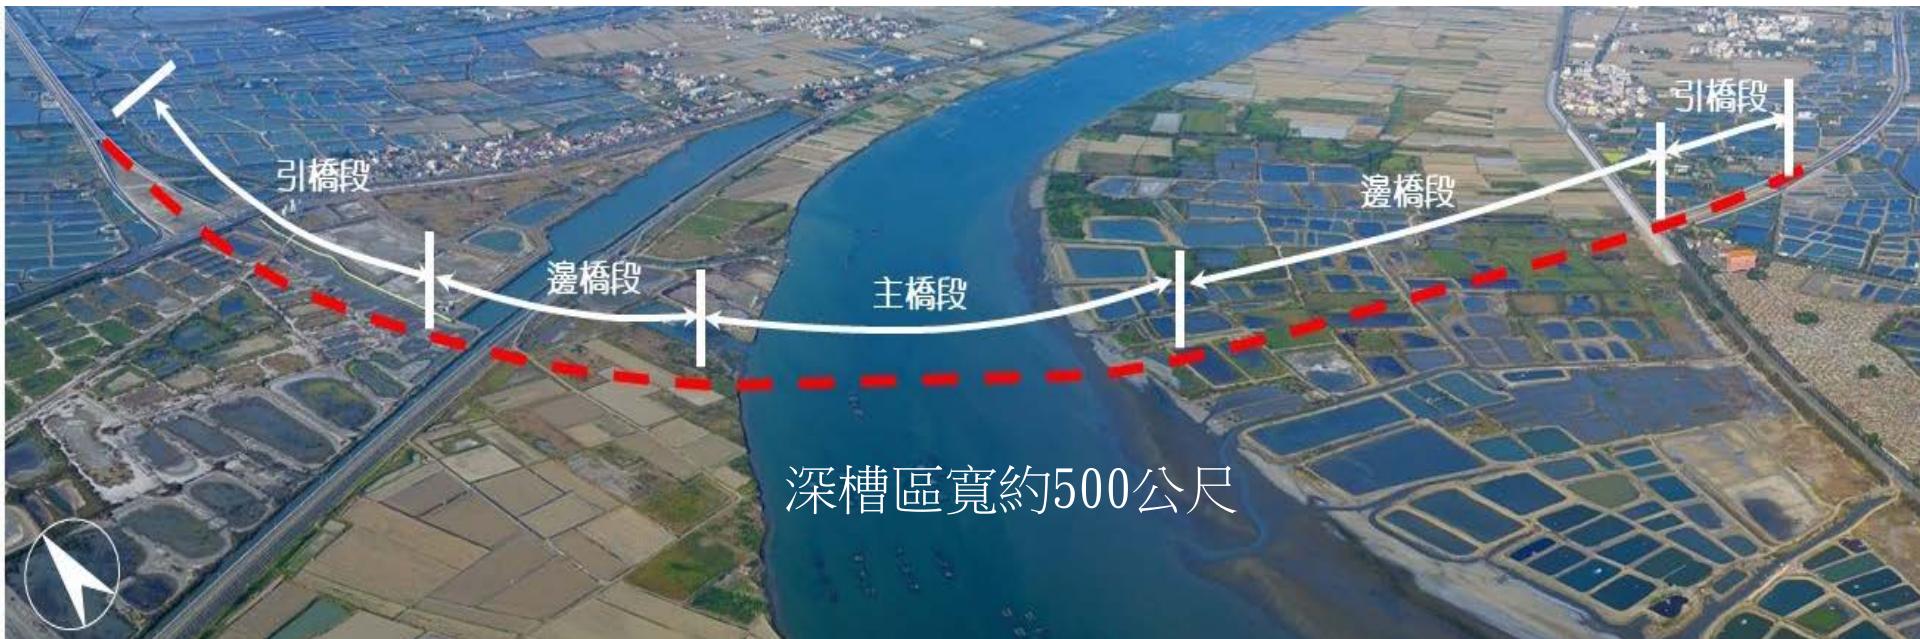
◆ 依周遭環境與工程配置，可分為**主橋段**、**邊橋段**及**引橋段**。

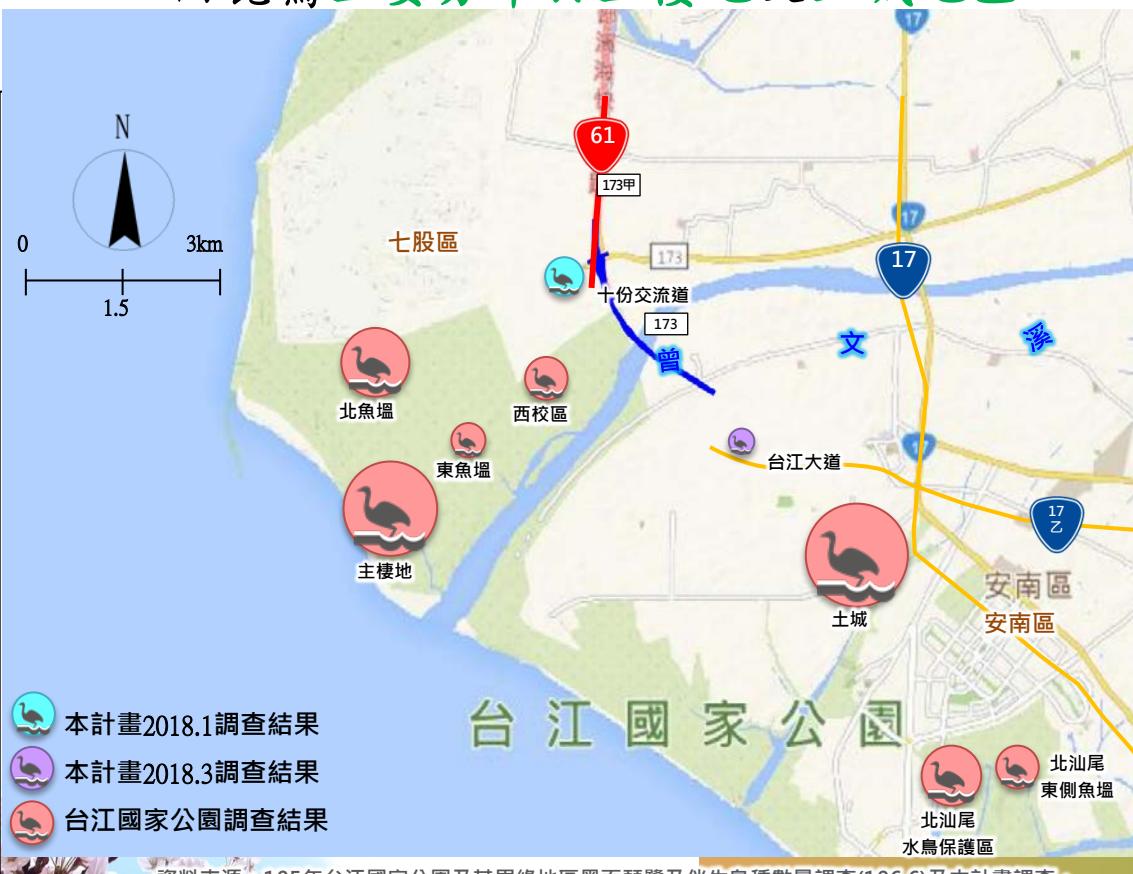
- 本計畫調查記錄之黑面琵鷺，其行為主要為停棲及覓食，少部分有短距離飛至隔壁魚塭之行為。
- 綜合本計畫調查及相關資料結果，黑面琵鷺主要分布於主棲地及土城地區

本計畫調查 (沿線1公里範圍內)		
數量	70	20
時間	2018.1	2018.3

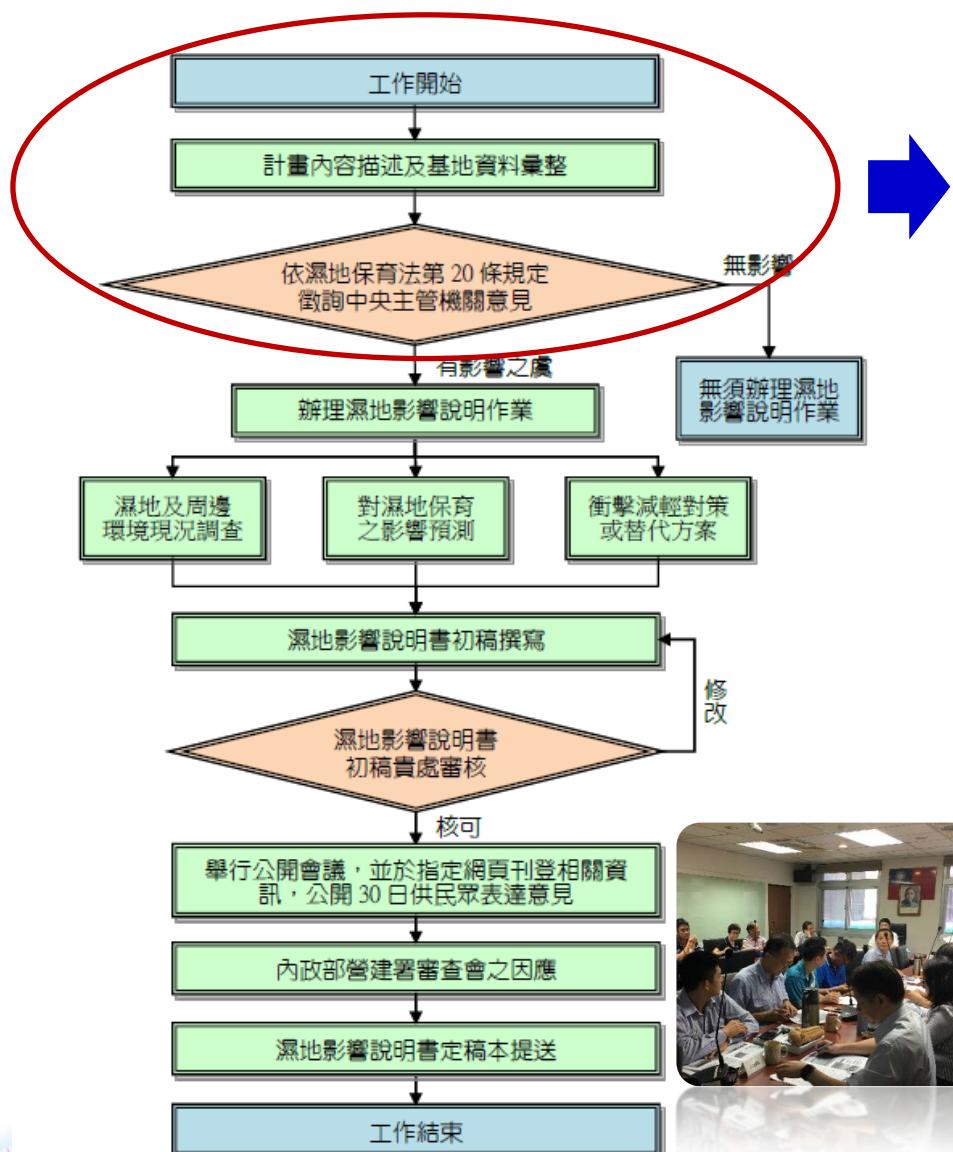
濕地影響評估工作執行流程圖

- ◆ 於107.9.21重要濕地審議小組第10次會議，同意通過免辦濕地影響說明。
- ◆ 承諾事項及濕地保護措施，納入設計階段。
  1. **主橋段大跨徑橋梁布設，水域深槽區落墩不超過3處。**
  2. **候鳥渡冬間除必要之安全性、連續性之工程外，不進行夜間施工。**
  3. **候鳥渡冬期加強鳥類監測，擬訂停工保護機制，減少對周圍黑面琵鷺及鳥類生態之影響。**
  4. **布設鋼便橋、圍堰等保護措施，減少高灘地及水域之生態環境影響。**
  5. **考量隔音設施、護欄警示設施、鋼纜套管裝飾及閃燈等措施，降低鳥擊。**
