南部科學園區橋頭園區
活動斷層地質敏感區基地地質調查及地質安全評估
委託技術服務案

車瓜林斷層活動斷層地質敏感區
基地地質調查及地質安全評估報告

中興工程顧問股份有限公司

中華民國 115 年 3 月

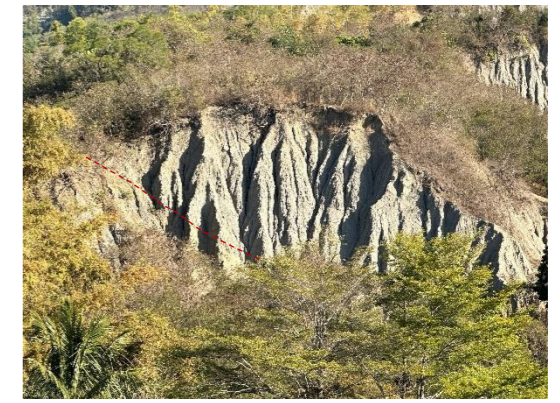
點 04：位於車瓜林斷層帶，略見一灰黑色剪裂帶呈北東走向，高角度朝東傾斜，出露地層為古亭坑層泥岩，屬於惡地地形。

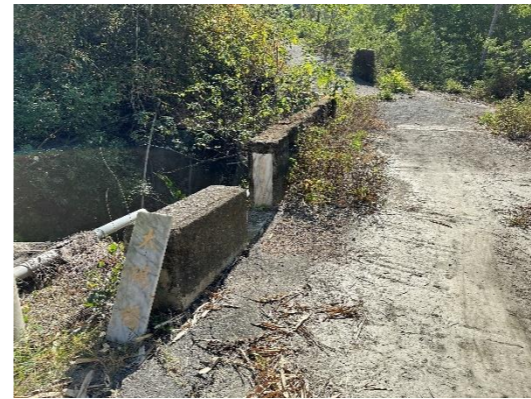
點 06：車瓜林斷層約橫越太陽橋並沿著此溪溝通過，對岸為上盤，現況橋面、橋台及溪溝兩側護岸皆完整，無破損處。

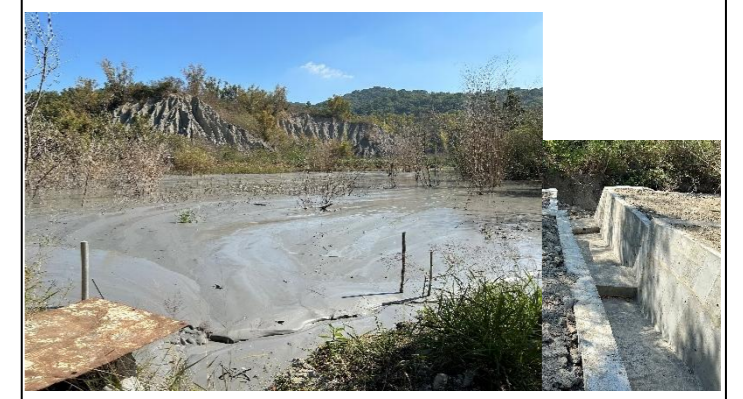
點 10：位於敏感區邊界，周圍為古亭坑層泥岩惡地，中央為 2024 年新噴發泥火山，噴發點應位於樹叢中，已設置導流溝引流泥漿。

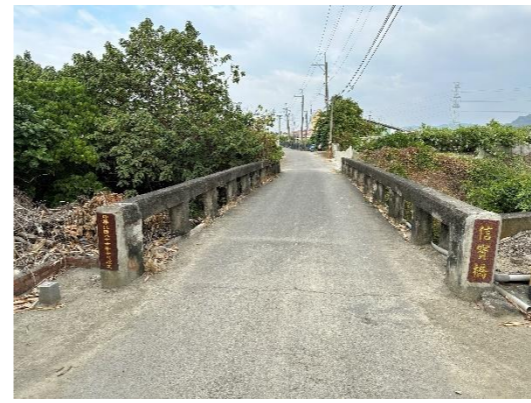
點 27: 車瓜林斷層約橫越信寶橋並沿著溪溝通過, 對岸為上盤, 現況橋面、橋台及溪溝兩側護岸皆完整, 無破損處。

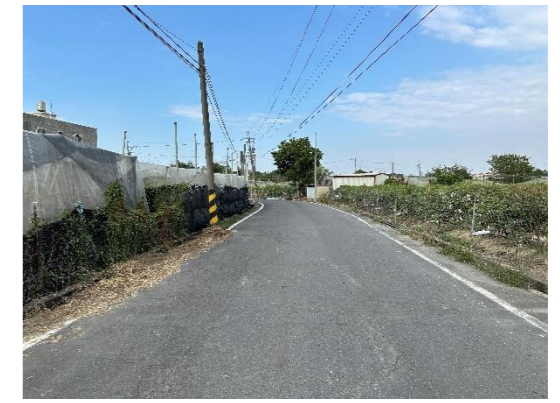
點 40: 道路略正交於車瓜林斷層, 由上盤側向下盤行, 現況道路平坦, 無明顯起伏及破損。

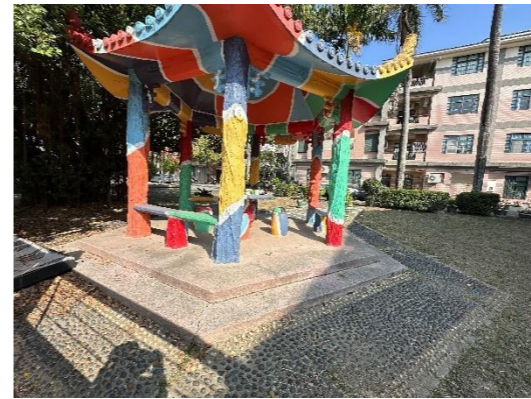
點 43: 位於斷層帶上的涼亭, 地面平坦, 局部水泥有些為破損, 多為不同鋪面材質間的破裂, 無系統性破裂方向。

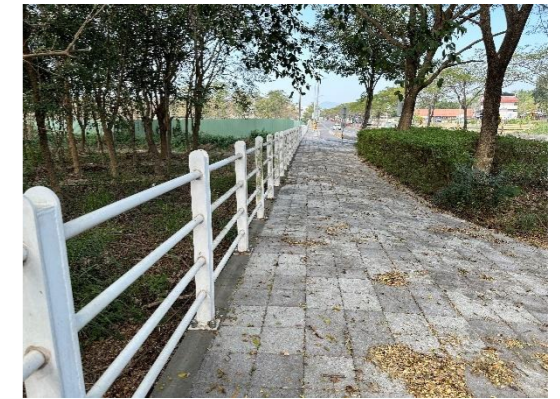
點 46: 道路略正交於車瓜林斷層, 路面大致平坦, 圍欄側與路面鋪面間局部有些微裂隙, 可能為不同材質接縫間的破損。

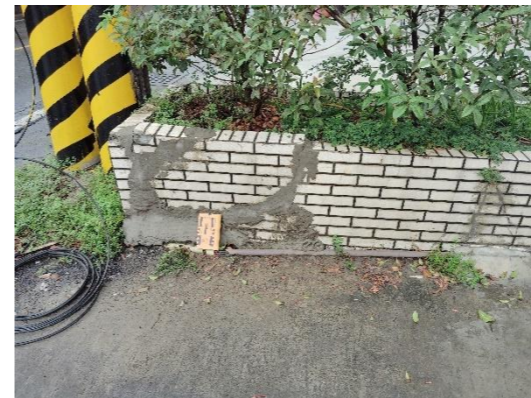
點 53: 近車瓜林斷層上盤的花圃台, 現況有些微破損抬起, 抬起錯距為公分等級, 已用水泥填補。

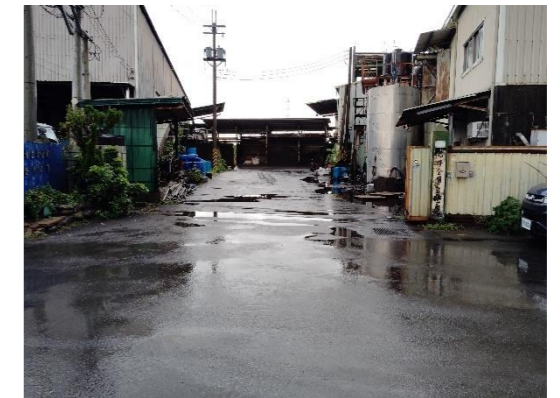
點 60: 車瓜林斷層跡約由此路面向工廠內延伸, 現況整體路面平坦, 無明顯起伏和破損, 斷層跡兩側狀況相同。

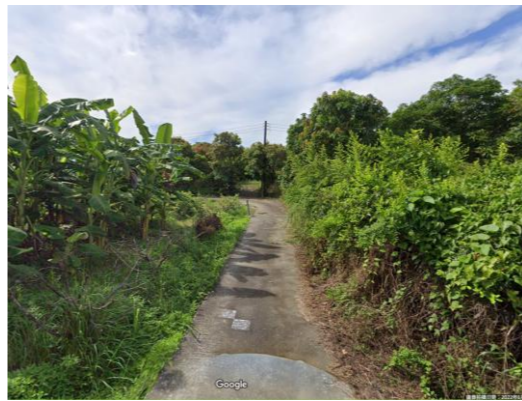
點 G02 : 為 Google 街景(2022.06) , 代表整地前的原始地形 , 道路略與車瓜林斷層正交 , 可見路面平坦無起伏或破損 , 兩側植生覆蓋。

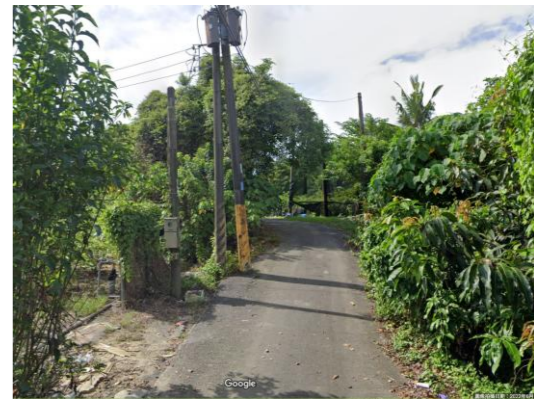
點 G03 : 為 Google 街景(2022.06) , 代表整地前的原始地形 , 道路略與車瓜林斷層正交 , 可見路面平坦無起伏或破損 , 路旁電線桿尚完好。

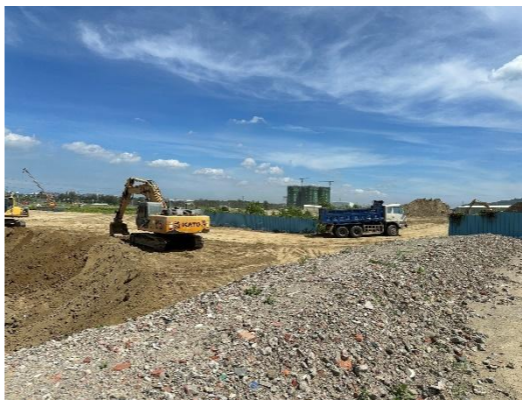
點 84 : 車瓜林斷層大致由施工圍籬處通過 , 現況正在進行整地挖掘 , 已無法觀察地形特徵樣貌。

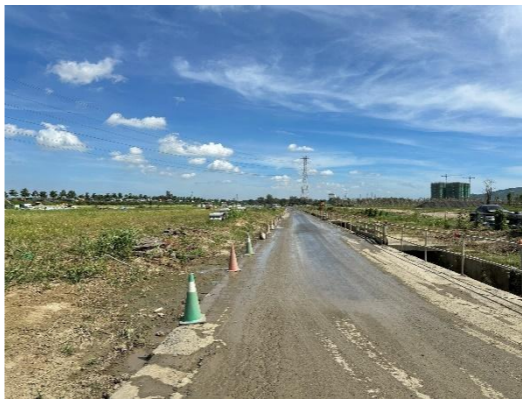
點 81-1 : 為既有道路 , 現況路面平坦無破損 , 兩側已經整地 , 無法觀察地形特徵樣貌。

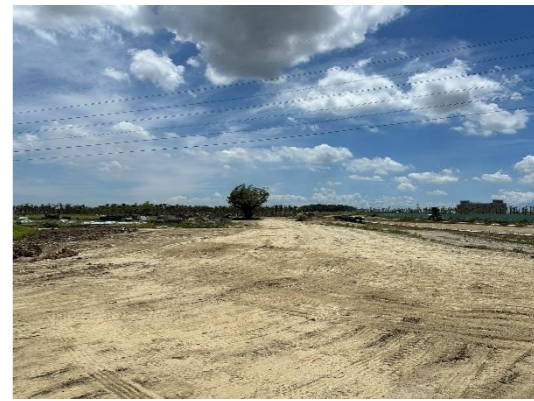
點 96 : 由西側向車瓜林斷層延伸位置觀察 , 現況已經整地 , 無法觀察地形特徵樣貌。

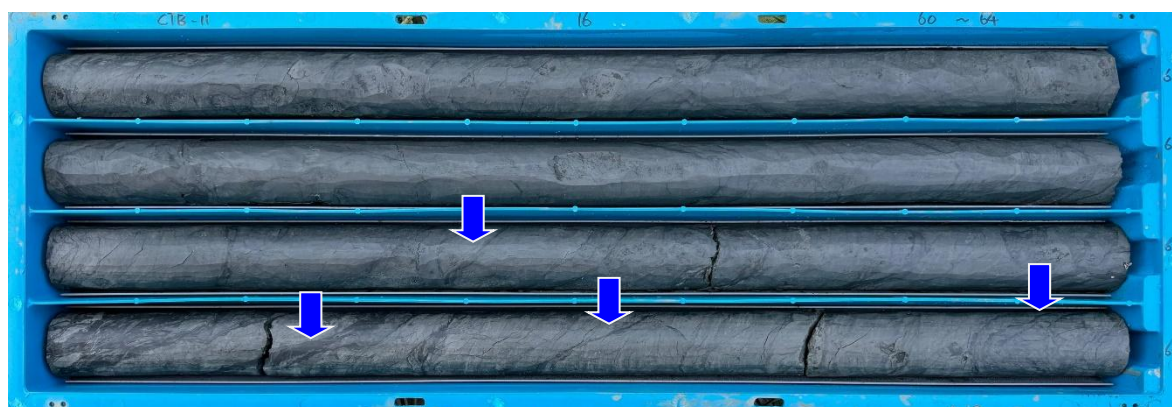
零星分布在各鑽孔岩盤或沖積層內，越接近斷層帶之岩盤則越為密集，其特徵為岩心具有網脈狀或絲紋狀裂隙，為應力集中區域之周圍，屬斷層破壞帶(damage zone)。此範圍為斷層活動時周遭受變形、擠壓之區域，即斷層之斷層帶影響範圍。

鑽孔 CTB-11 深度 60~64 公尺之岩心，藍色箭頭所指處為岩盤應力集中區之周圍，局部具蛛網狀或絲狀之剪切紋理
