# 生態檢核機制 作業原則與案例分享

行政院公共工程委員會

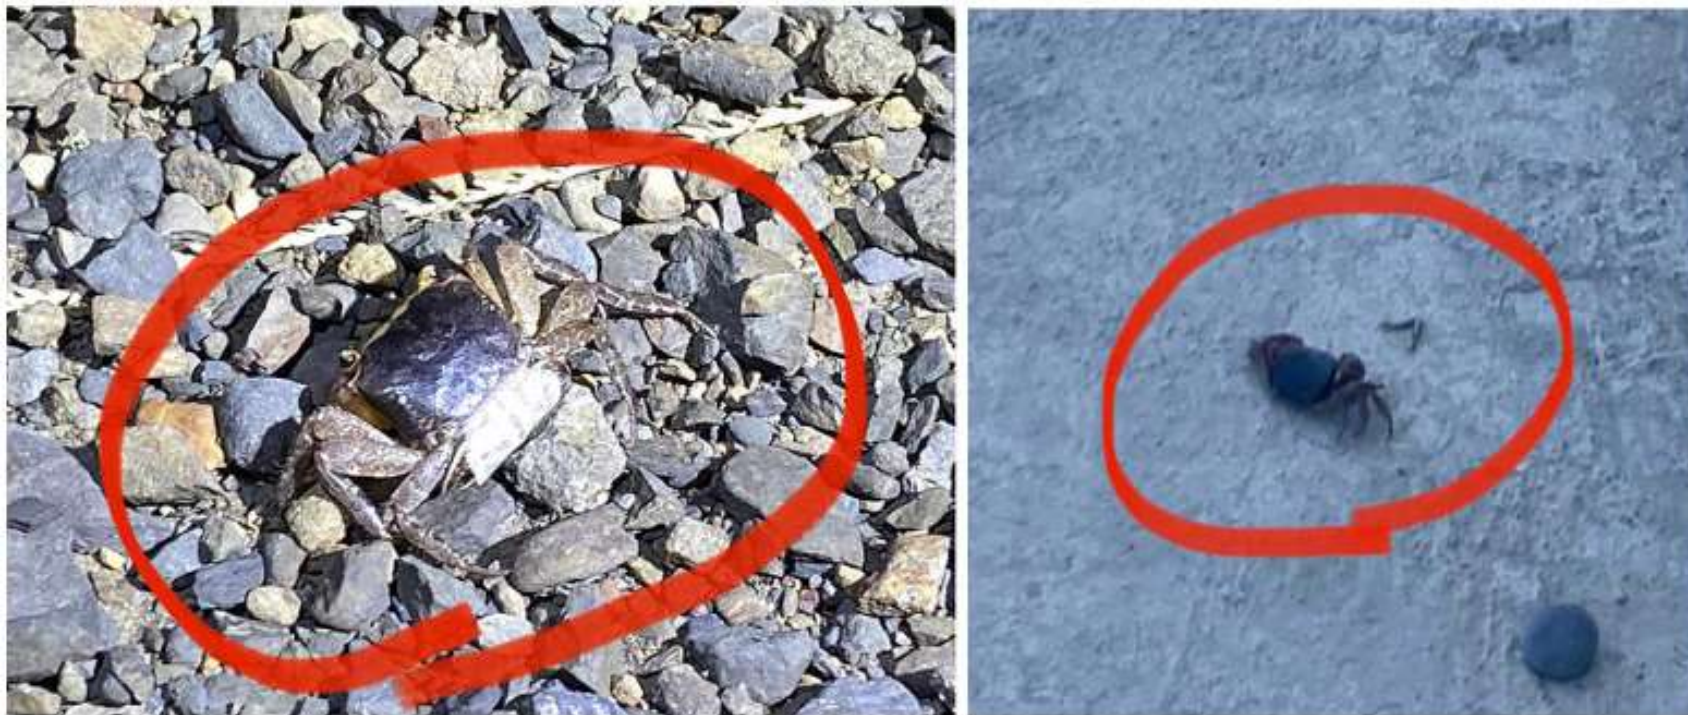
## 阿朗壹古道

左為未鋪水泥前拍攝到的活陸蟹，右為工程後再水泥地上發現的陸蟹屍體。圖片來源：時代力量陳椒華委員辦公室提供

屏東縣牡丹鄉公所辦理「阿朗壹古道」道路修繕工程 疏未執行生態檢核 引發生態保育爭議 監察委員浦忠成申請自動調查(112.04.11)

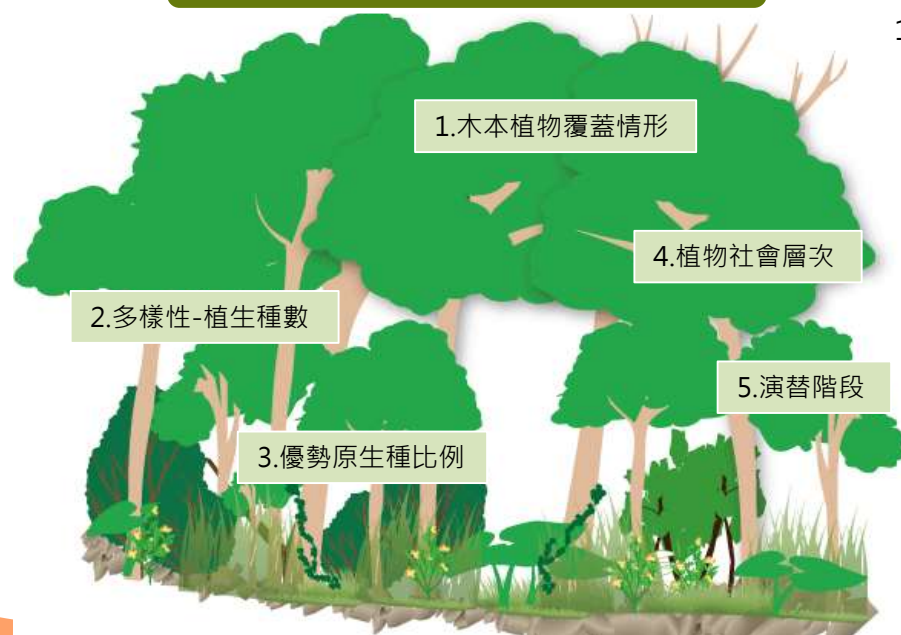
#### 坡地棲地評估指標

- ✓ 進行現地評估，快速量化記錄工區物理環境特性，以指認棲地品質。
- ✓ 作為施工前、中後棲地品質變化依據。

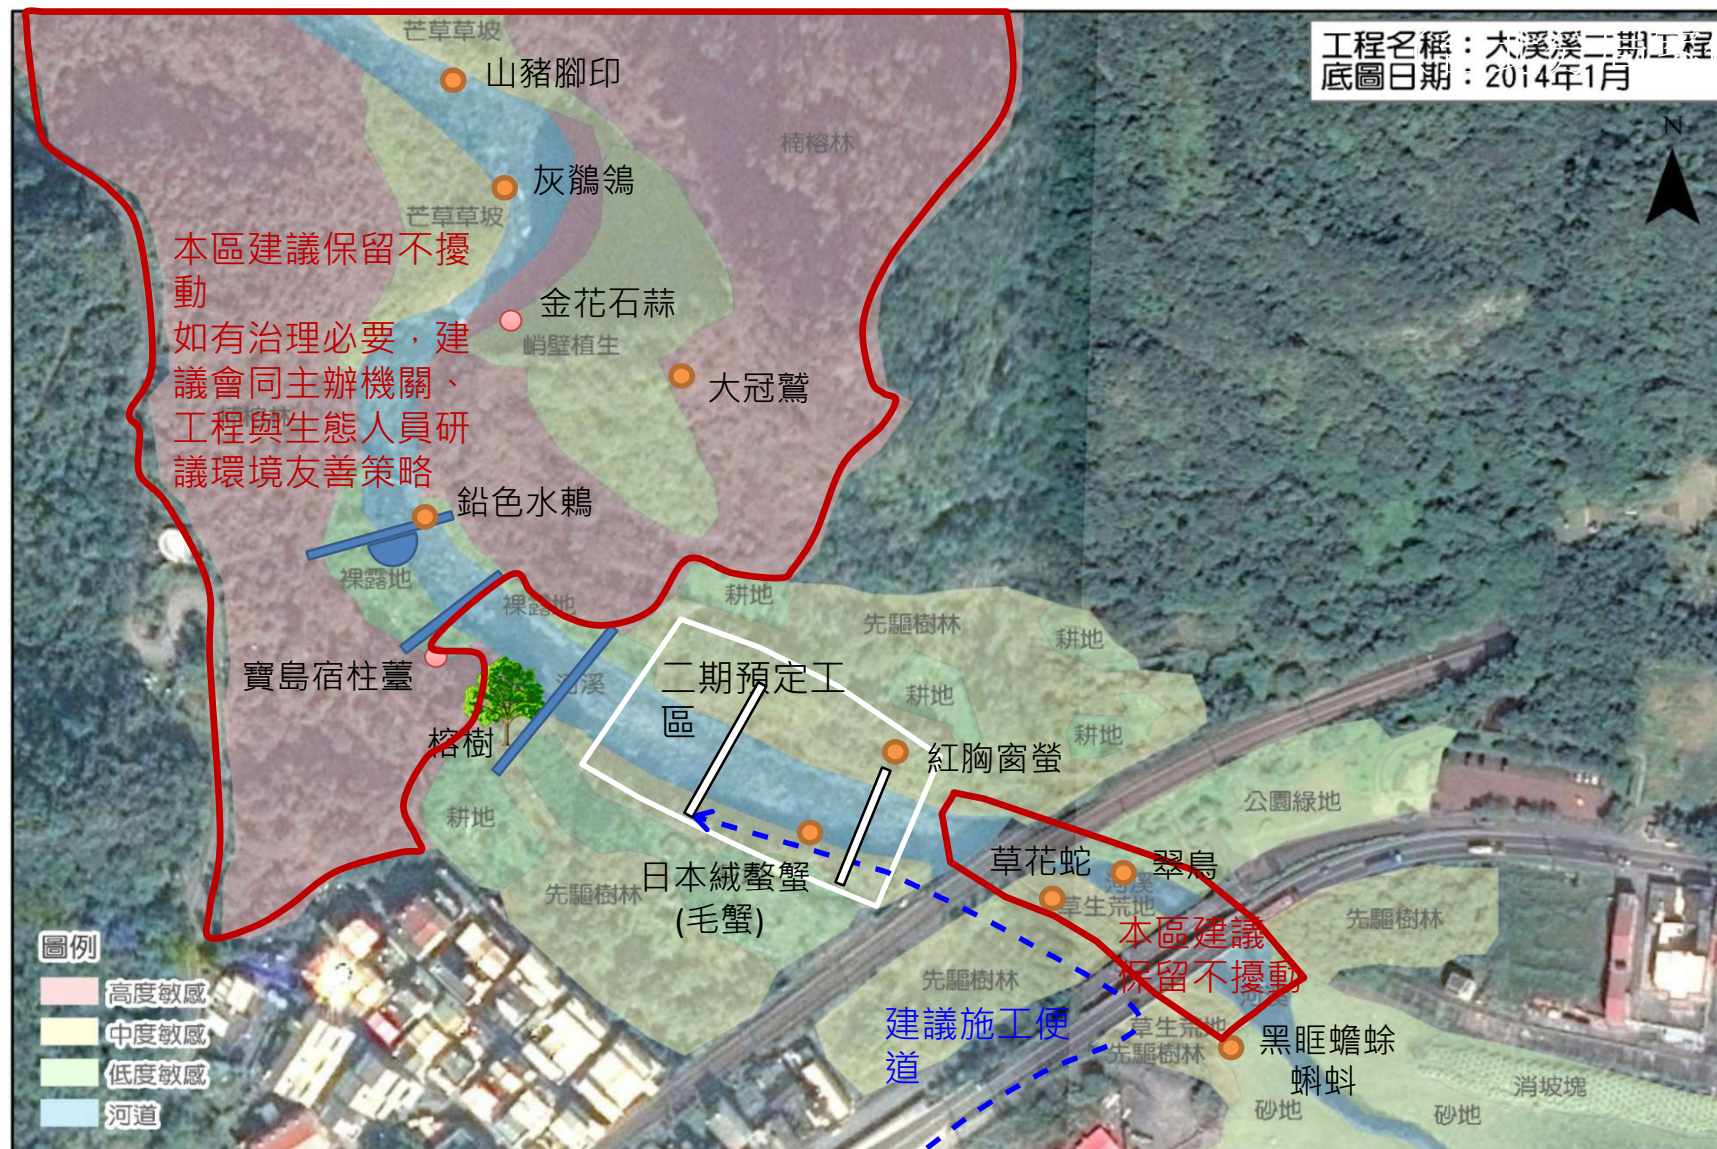
# 生態關注區域圖

係指生態資源豐富或具有生態課題的地理區域，包含法定保護區與文獻及現地調查蒐集之重要生態資訊。

- 繪製範圍：除了工程基地周邊環境外，亦要將工程可能影響到的地方納入考量，例如濱溪植被緩衝區、施工便道的範圍
- 邊界設定：若河溪附近有道路通過，亦可視道路為生態關注區域圖的劃設邊界，以評估工程擾動對生態環境的影響程度
- 透過圖說標註：以圖面呈現生態價值高、應予以保全之環境區位，作為規劃設計參考。

- ✓將前開作業階段性成果之重要生態資訊以地圖化方式呈現。
- ✓疊合工程量體配置方式(平面配置圖)及影響範圍繪製，並標明保全對象
- ➡工程影響評析、擬定生態保育措施、規劃生態保育措施監測之依據。

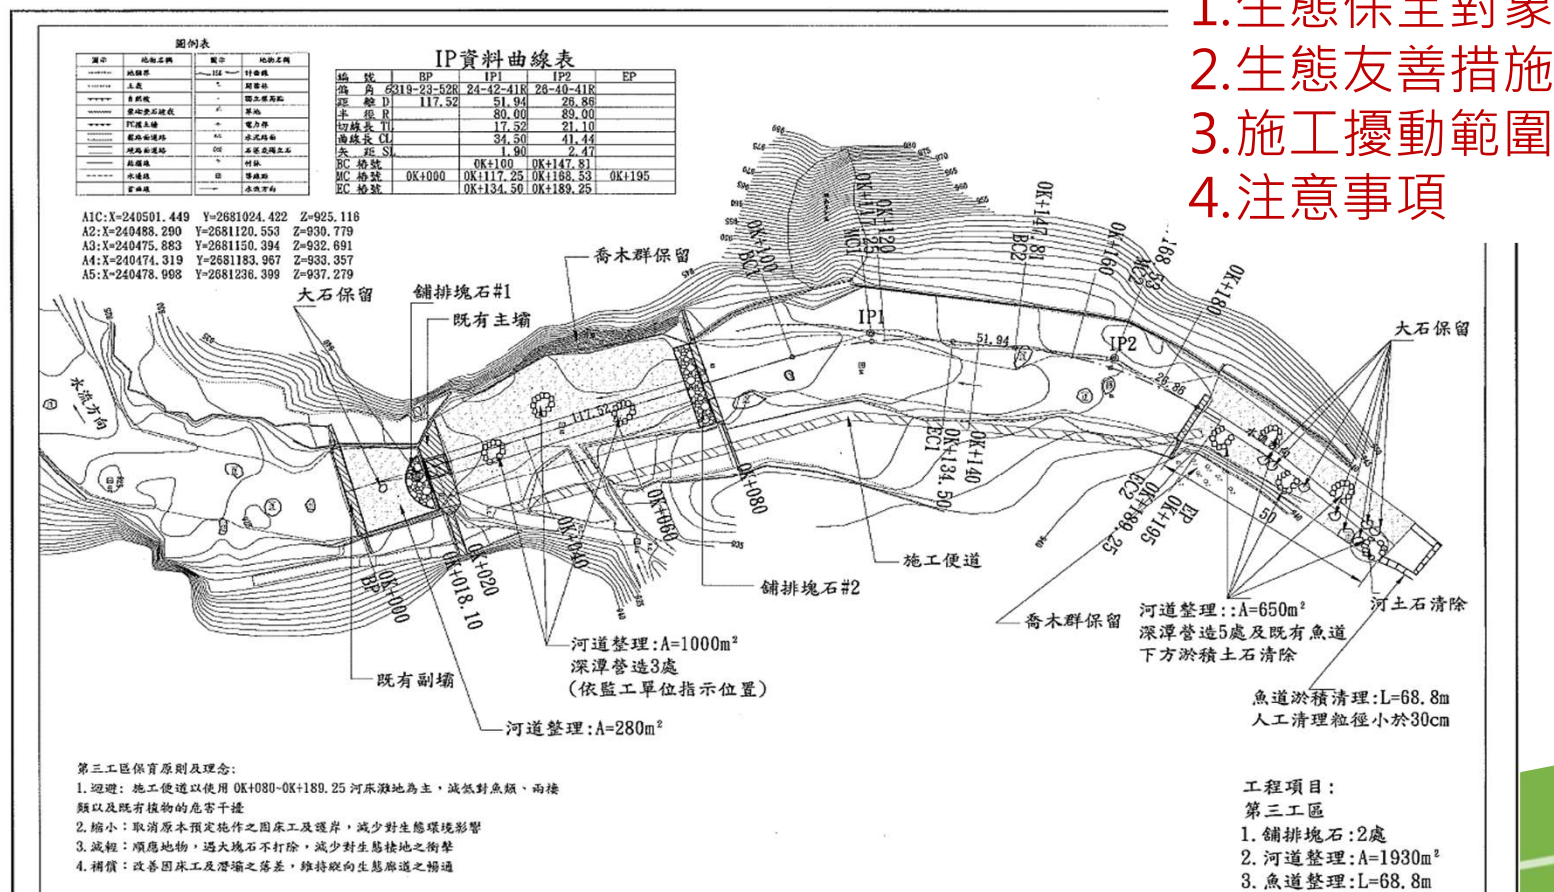
### ● 融入設計圖說

- ✓ 生態保育措施與保全對象標註於工程設計平面圖
- ✓ 文字說明施工注意事項

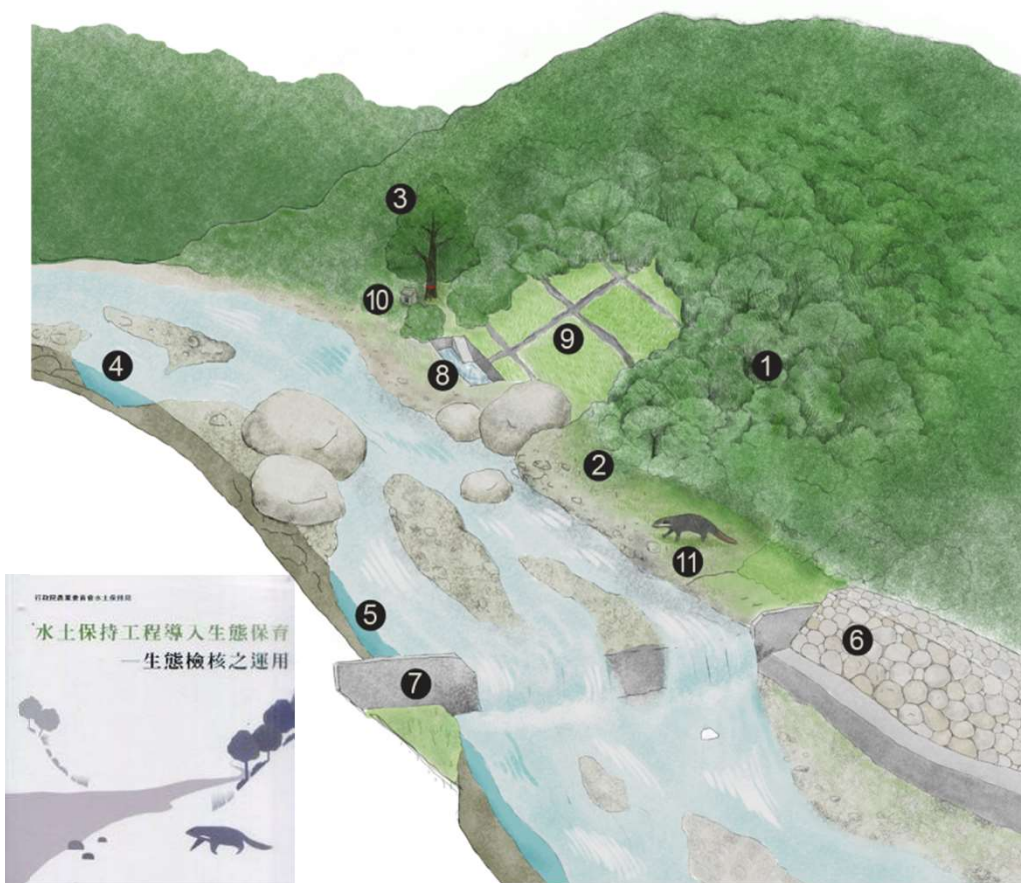
### 溪流治理工程常見生態議題之保育措施

1. 保留自然棲地
2. 保留及復育天然濱溪帶
3. 保護大樹
4. 維持溪流棲地多樣性
5. 臨水工程濁度控制
6. 避免連續性陡直護岸
7. 避免壩體造成溪流生態縱向阻隔
8. 集水井及沉砂池設施設置
9. 動物逃生坡道
9. 避免外來入侵植物隨工程進入
10. 當地人文相關課題
11. 工區關注物種保護

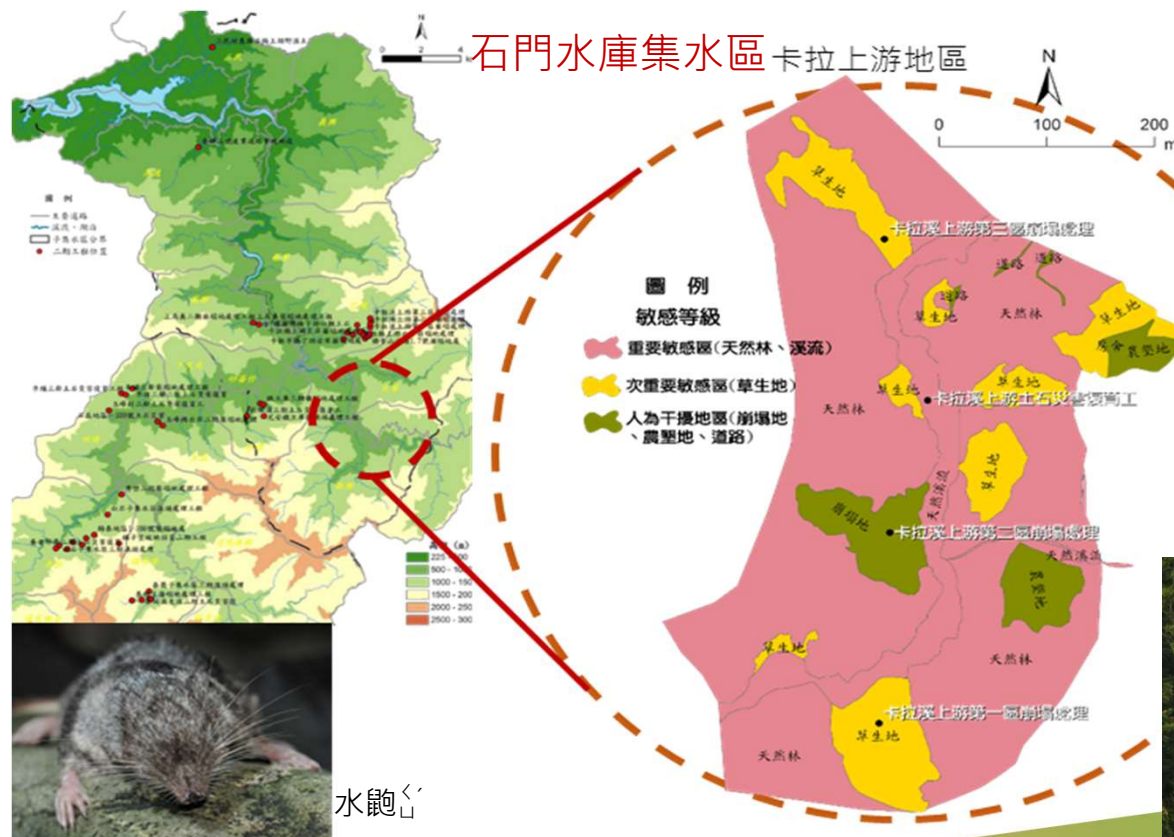
## ●取消工程，避免於生態敏感區施作

食物：水生昆蟲幼蟲應為其主要食物。

棲地：溪中水質清澈、川流不息，溪面上散布著許多大小石頭，石頭間形成許多流量不一的激流對水質、河床底質要求較高，混凝土護岸對其影響大。

水鼬喜愛的野溪環境

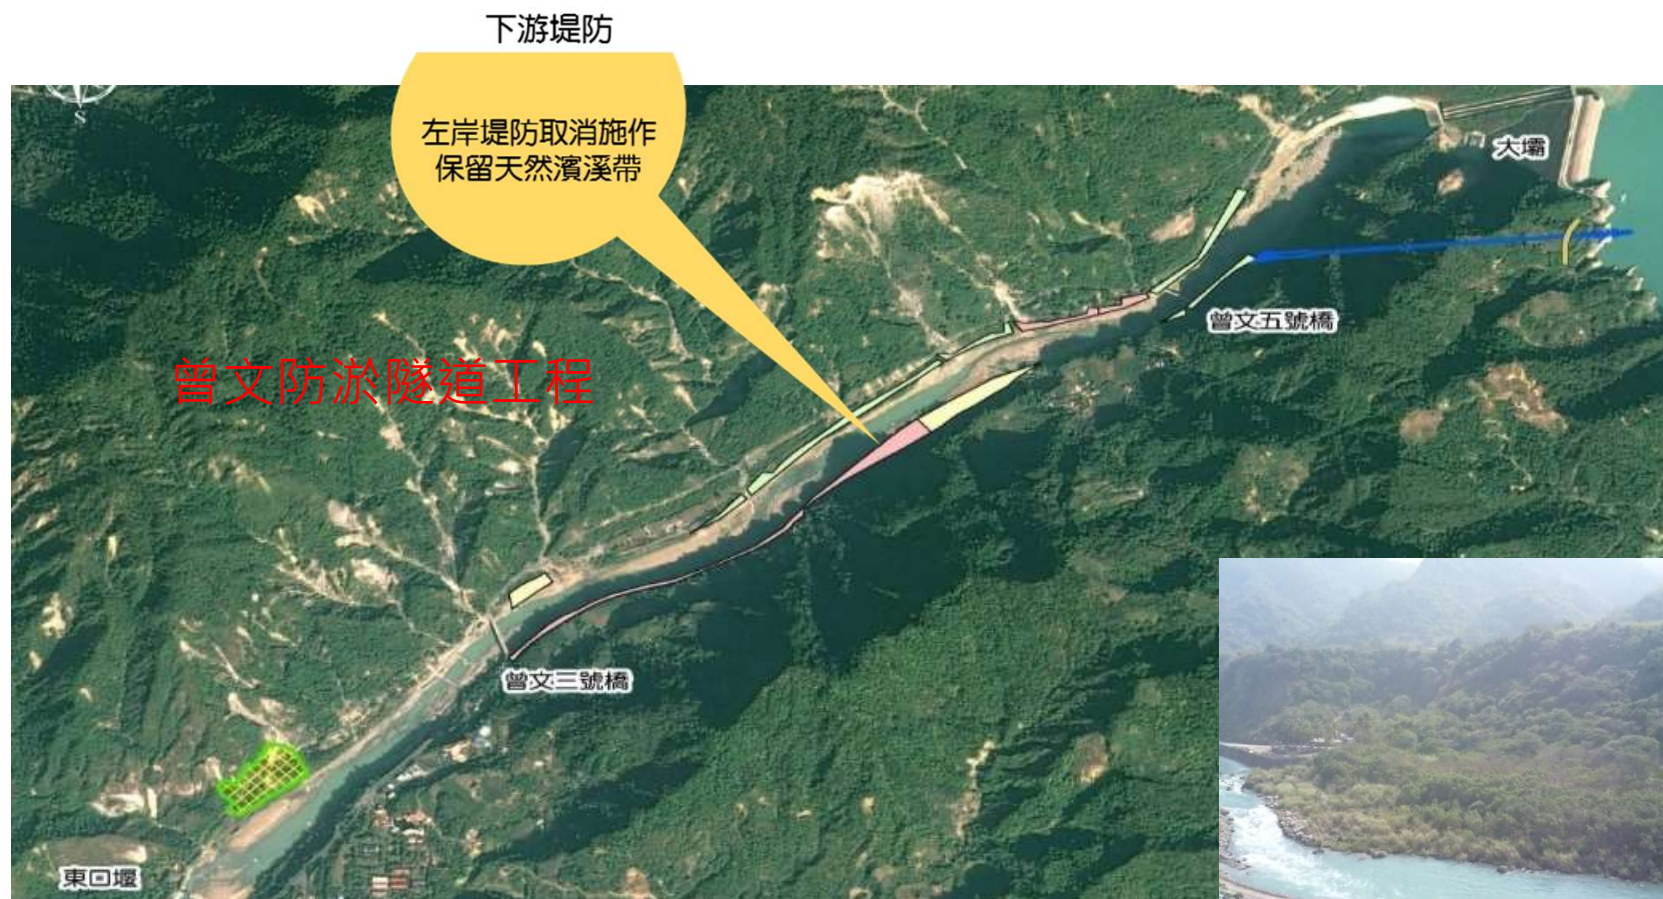
## ●取消工程，保留天然濱溪植被

- 天然濱溪植被為多種生物利用之棲地
- 常被視為荒地，遭工程清除

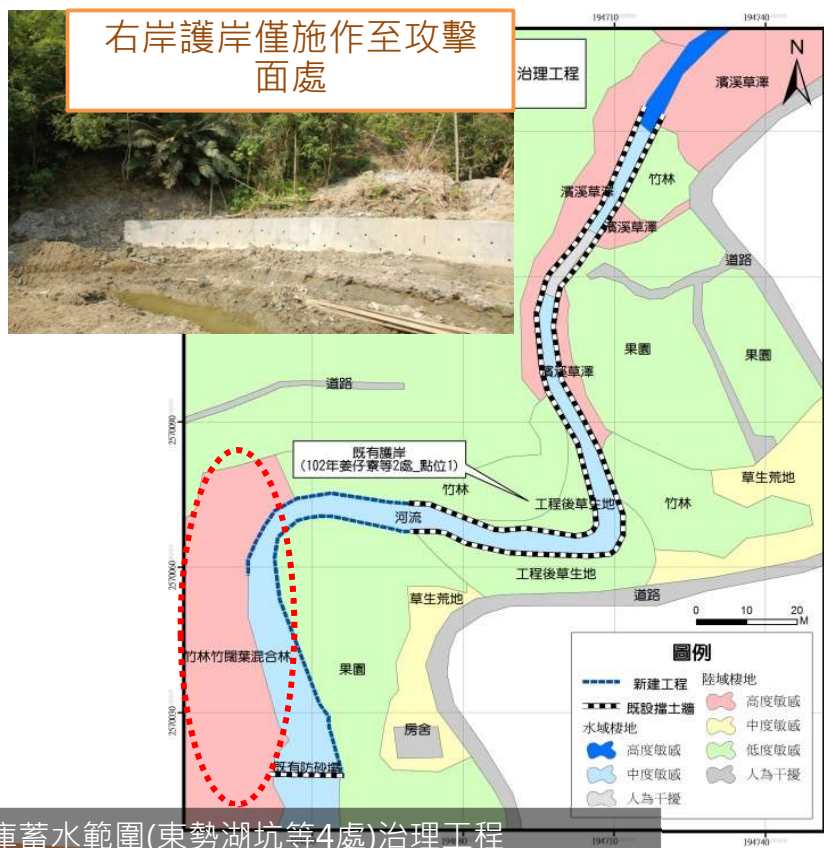
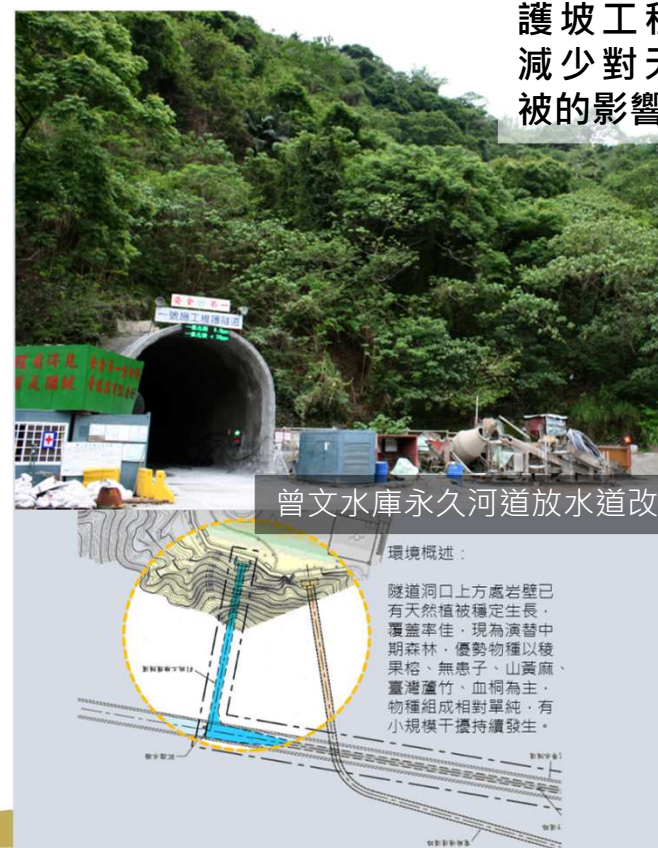
- 工區整體評估，保留無災害或無治理需求的區域
- 縮小工程量體

限縮隧道口開挖面積並取消護坡工程，以減少對天然植被的影響

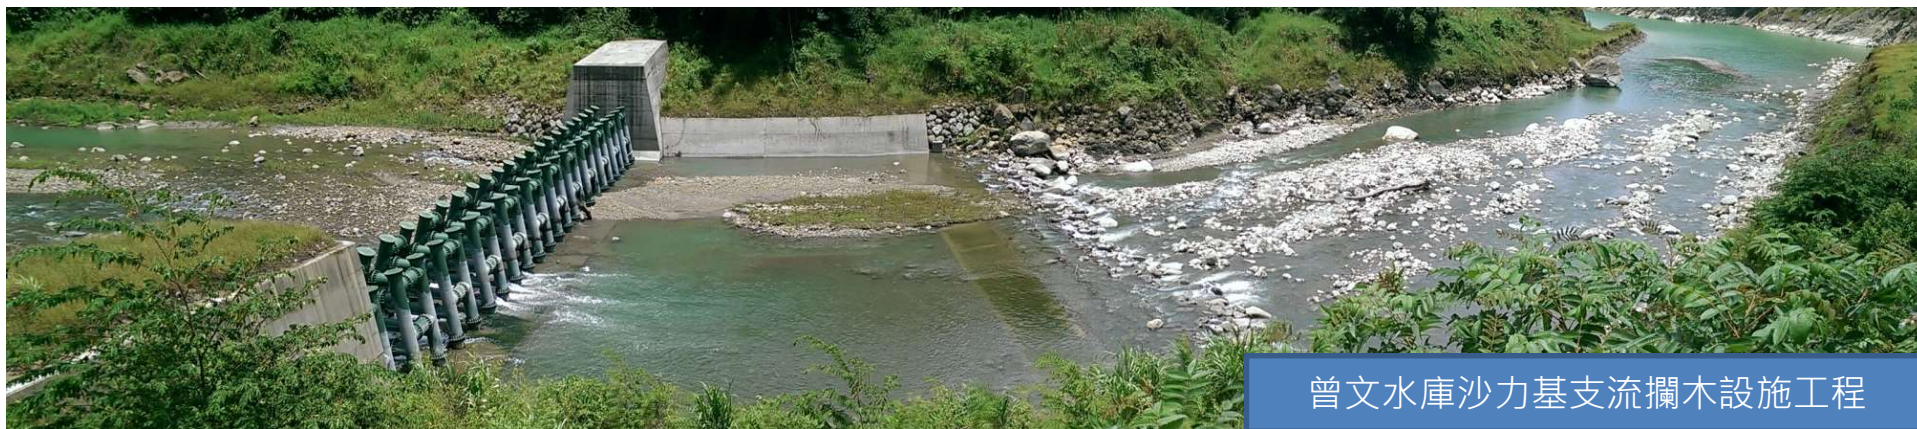
曾文水庫沙力基支流攔木設施工程

- 考慮開口或其他型式的防砂壩，增加通透性
- 連續式低壩取代高壩，降低落差

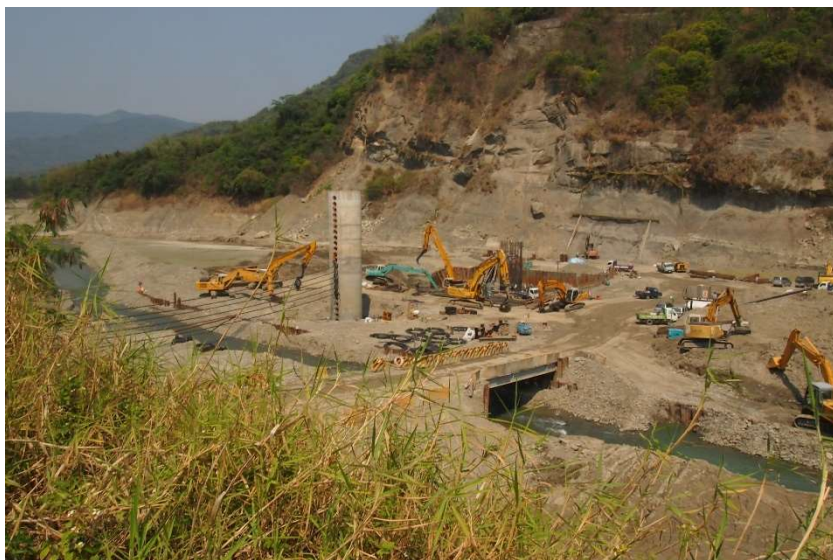
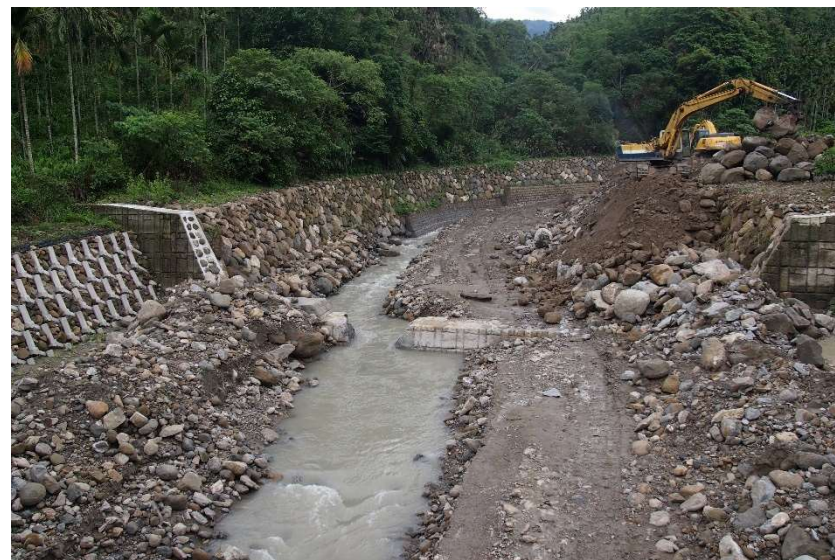
- 避免溪流因施工造成濁度增加
  - ✓ 設排檔水設施或臨時過水便橋，避免直接擾動溪流
  - ✓ 設置臨時沉砂池或靜水池，沉澱土砂後再排出
  - ✓ 採半半施工法，河道兩岸分批施工
  - ✓ 導、繞流減少泥砂流入溪流

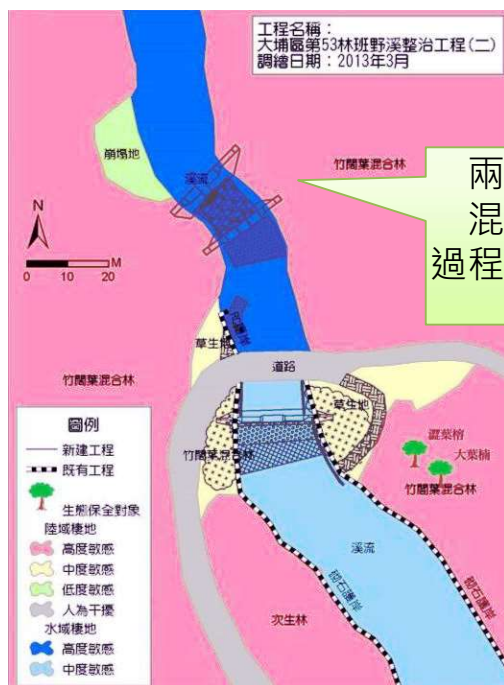
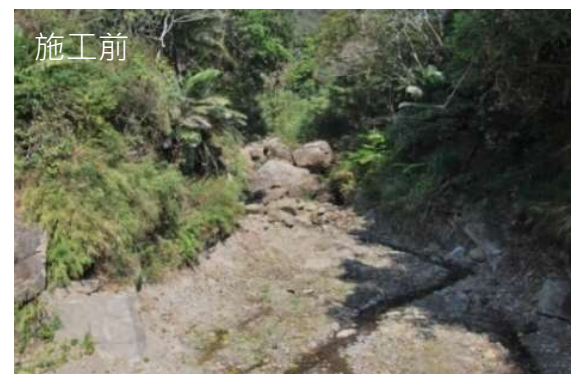
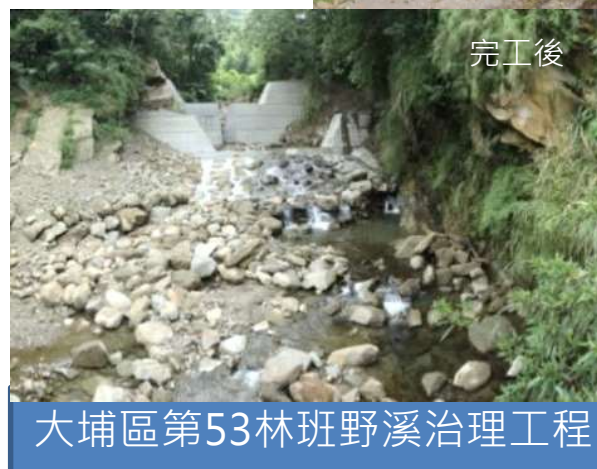
大埔區第53林班野溪治理工程

### ➤ 規劃施工機具行進路線減少環境擾動破壞

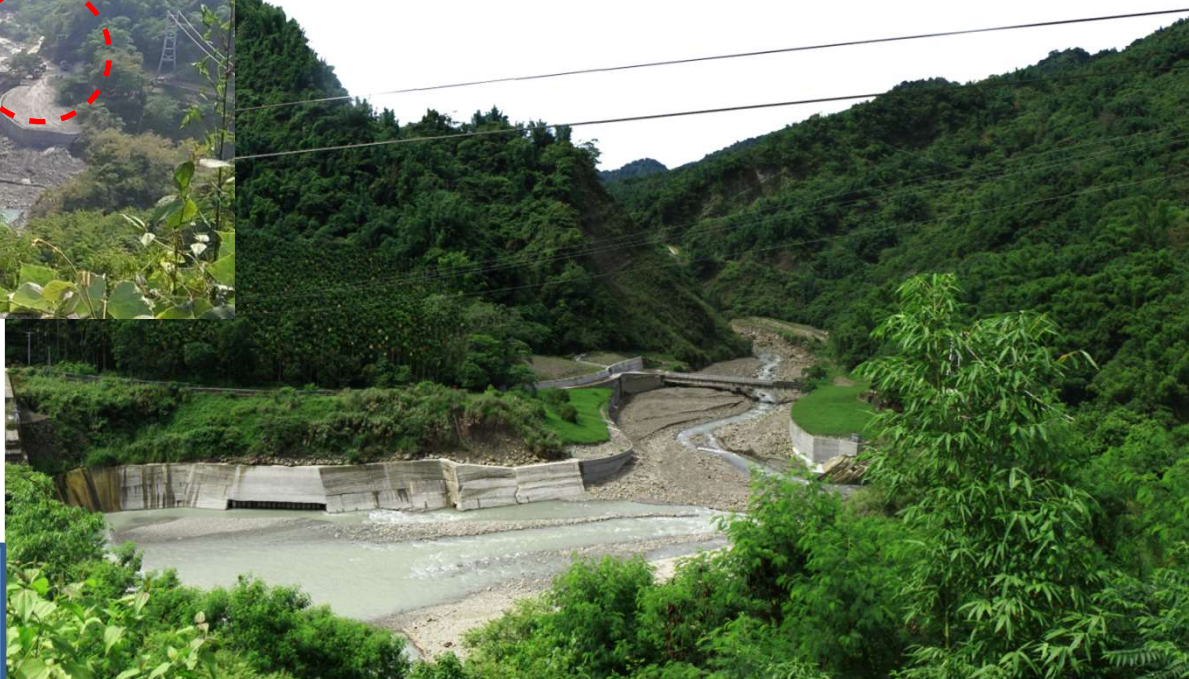
103年度曾文水庫  
湖域保護帶治理工程(第二期)

- 因回填及工程干擾而形成的裸露地，完工後噴植原生適生植物種子，加速植被復原

剛完工  
(103.10.14)

完工8個月  
(104.08.05)

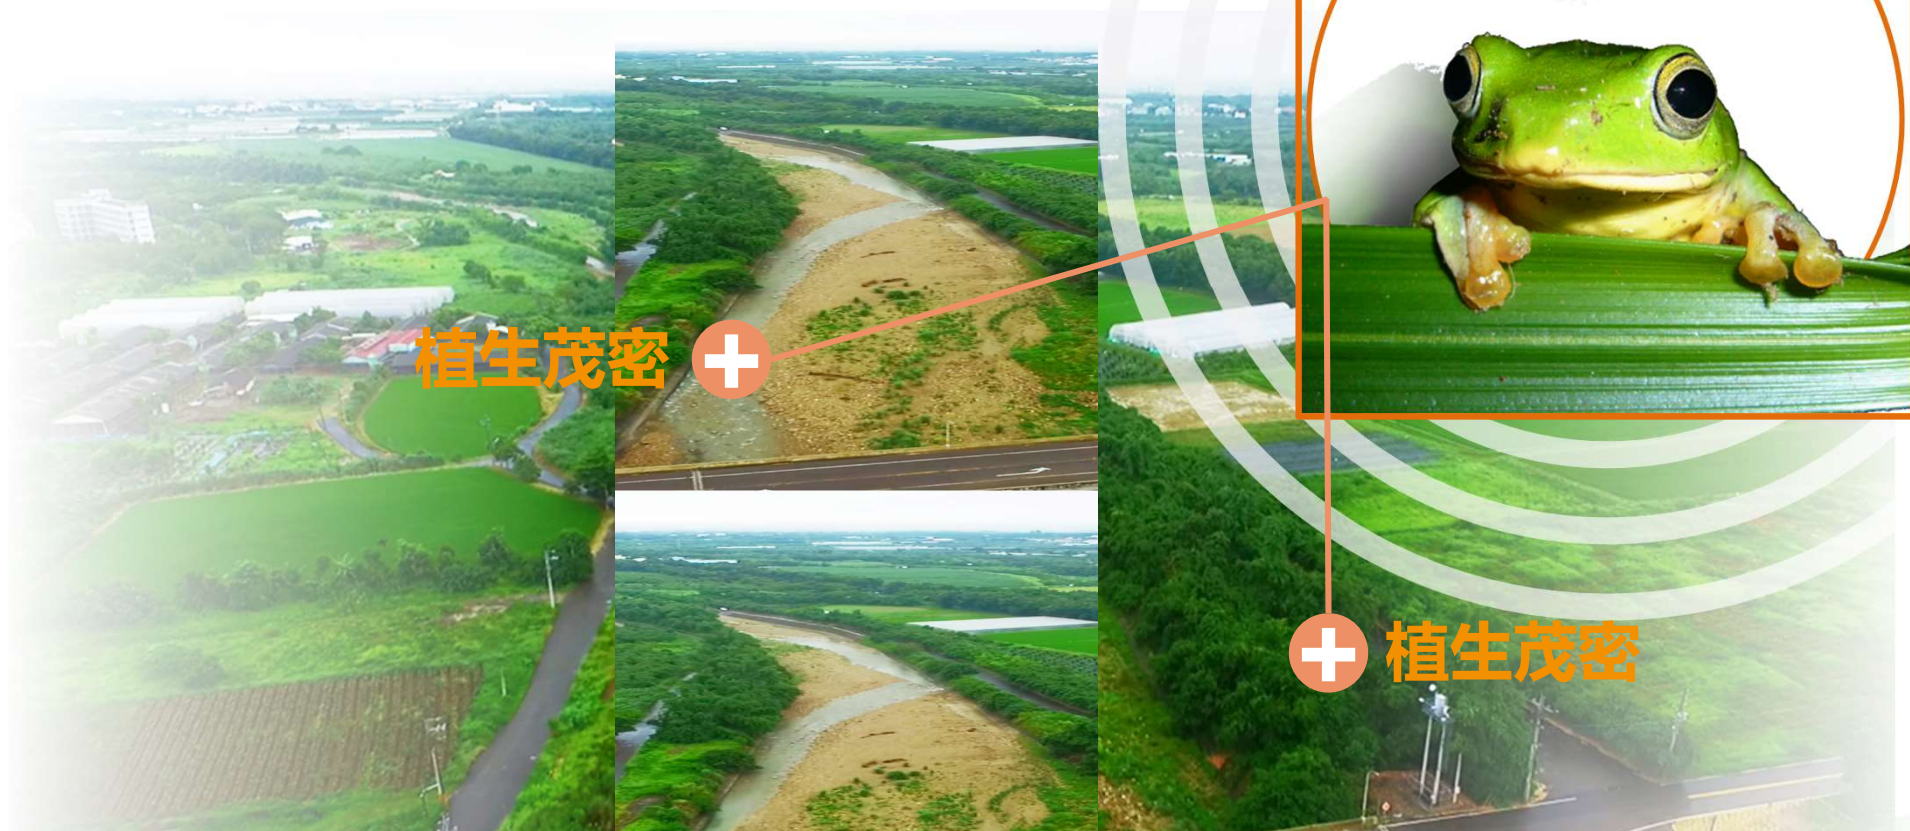
# 現在...

環境達到樹蛙所需條件後  
達到預期復育成效!!

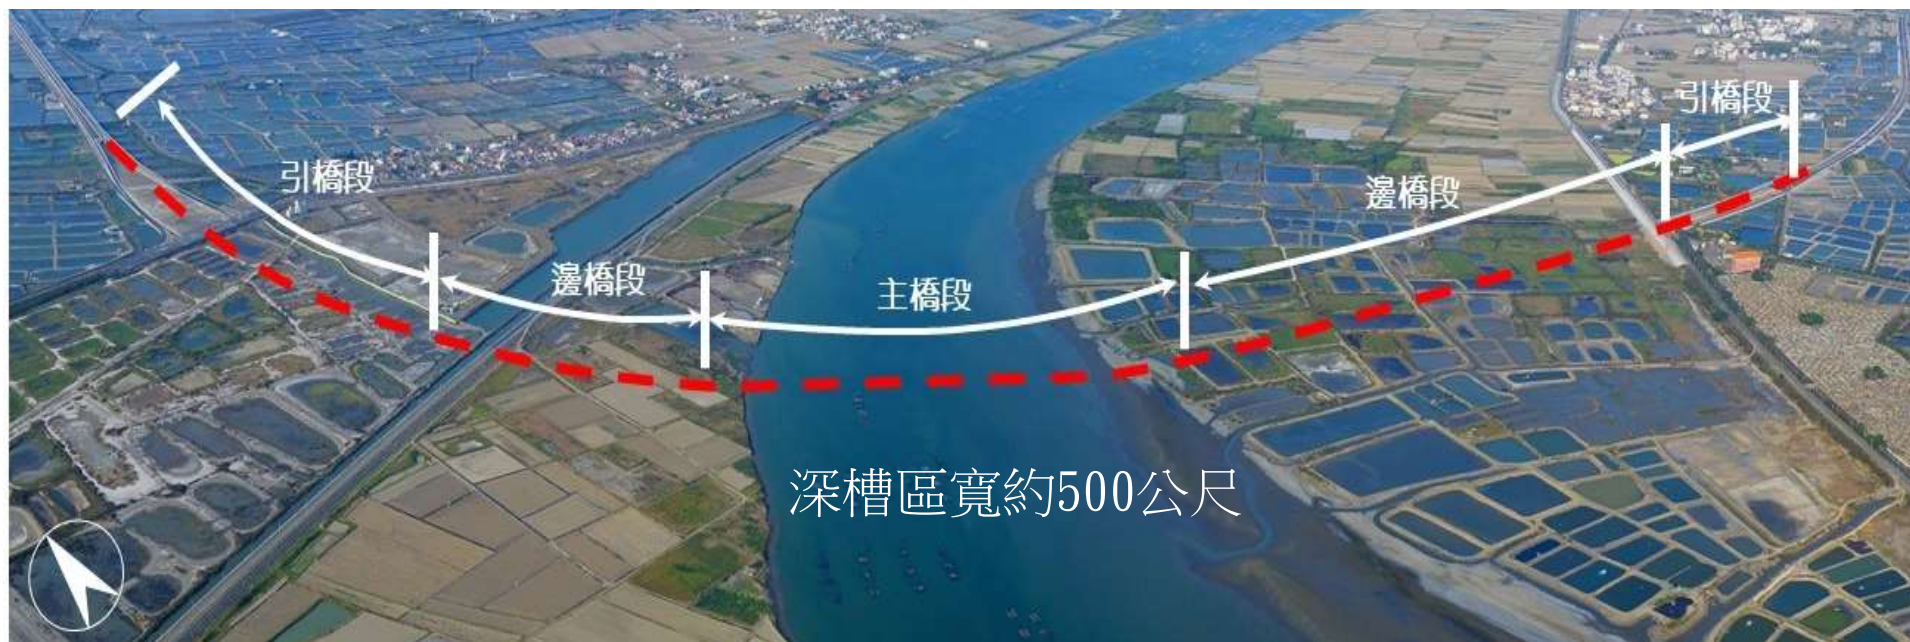
## —● 橋梁規劃配置

◆ 依周遭環境與工程配置，可分為**主橋段**、**邊橋段**及**引橋段**。

採單跨跨徑**40 ~ 50公尺**✓  
橋梁進行布設

以**大跨徑**橋梁型式進行布設  
✓ 水域範圍(深槽區)  
**落墩不超過3處**為原則

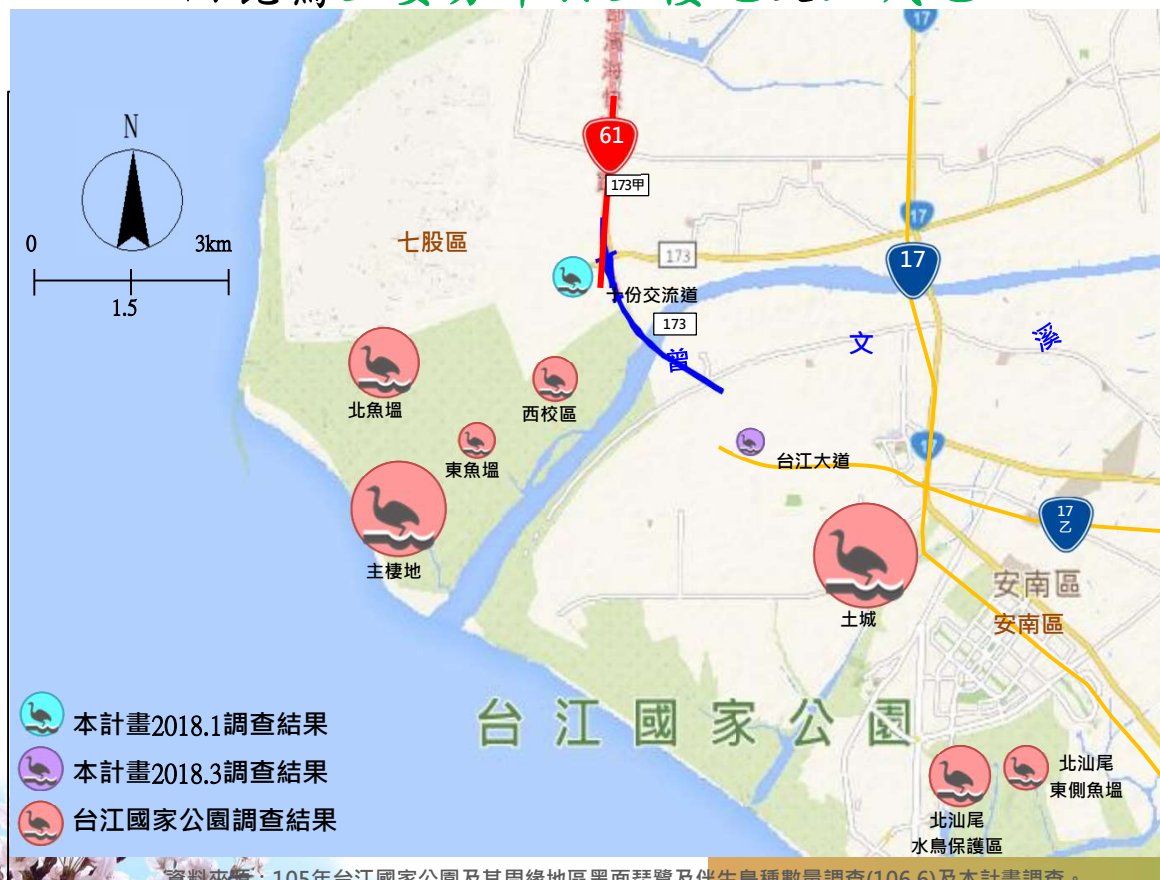
## ● 現況環境-黑面琵鷺分布熱點

- 本計畫調查記錄之黑面琵鷺，其行為主要為**停棲及覓食**，少部分有短距離飛至隔壁魚塭之行為。
- 綜合本計畫調查及相關資料結果，黑面琵鷺**主要分布於主棲地及土城地**

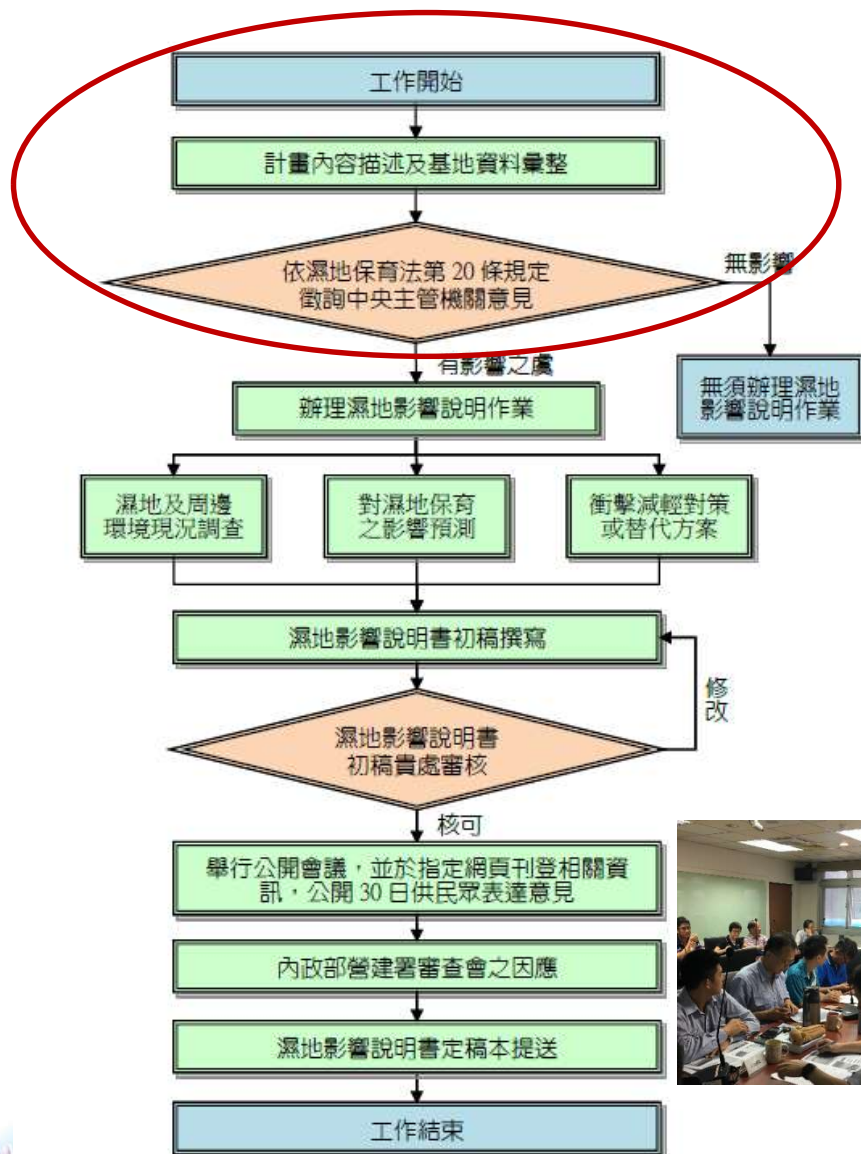
濕地影響評估工作執行流程圖

- ◆ 於107.9.21重要濕地審議小組第10次會議，**同意通過免辦濕地影響說明**。
- ◆ 承諾事項及濕地保護措施，納入設計階段。
  1. **主橋段**大跨徑橋梁布設，水域**深槽區落墩不超過3處**。
  2. **候鳥渡冬間**除必要之安全性、連續性之工程外，**不進行夜間施工**。
  3. **候鳥渡冬期**加強鳥類監測，擬訂**停工保護機制**，減少對周圍黑面琵鷺及鳥類生態之影響。
  4. 布設**鋼便橋**、圍堰等保護措施，**減少高灘地及水域之生態環境影響**。
  5. 考量**隔音設施**、**護欄警示設施**、**鋼纜套管裝飾及閃燈**等措施，**降低鳥擊**。

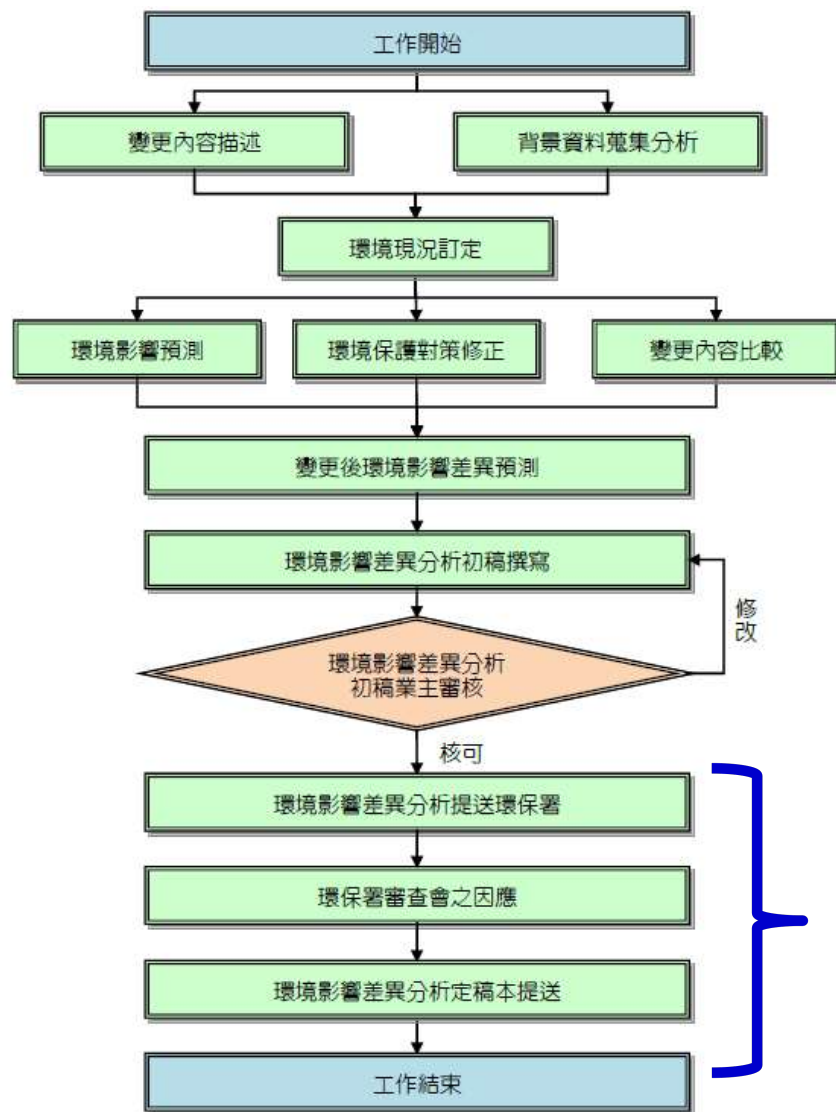
本環差工作執行流程圖

- ◆ 108.4.8專案小組初審會議通過。
- ◆ 108.5.29環境影響評估委員會修正通過。
- ◆ 108.7.18環境影響差異分析報告定稿本經環保署備查。

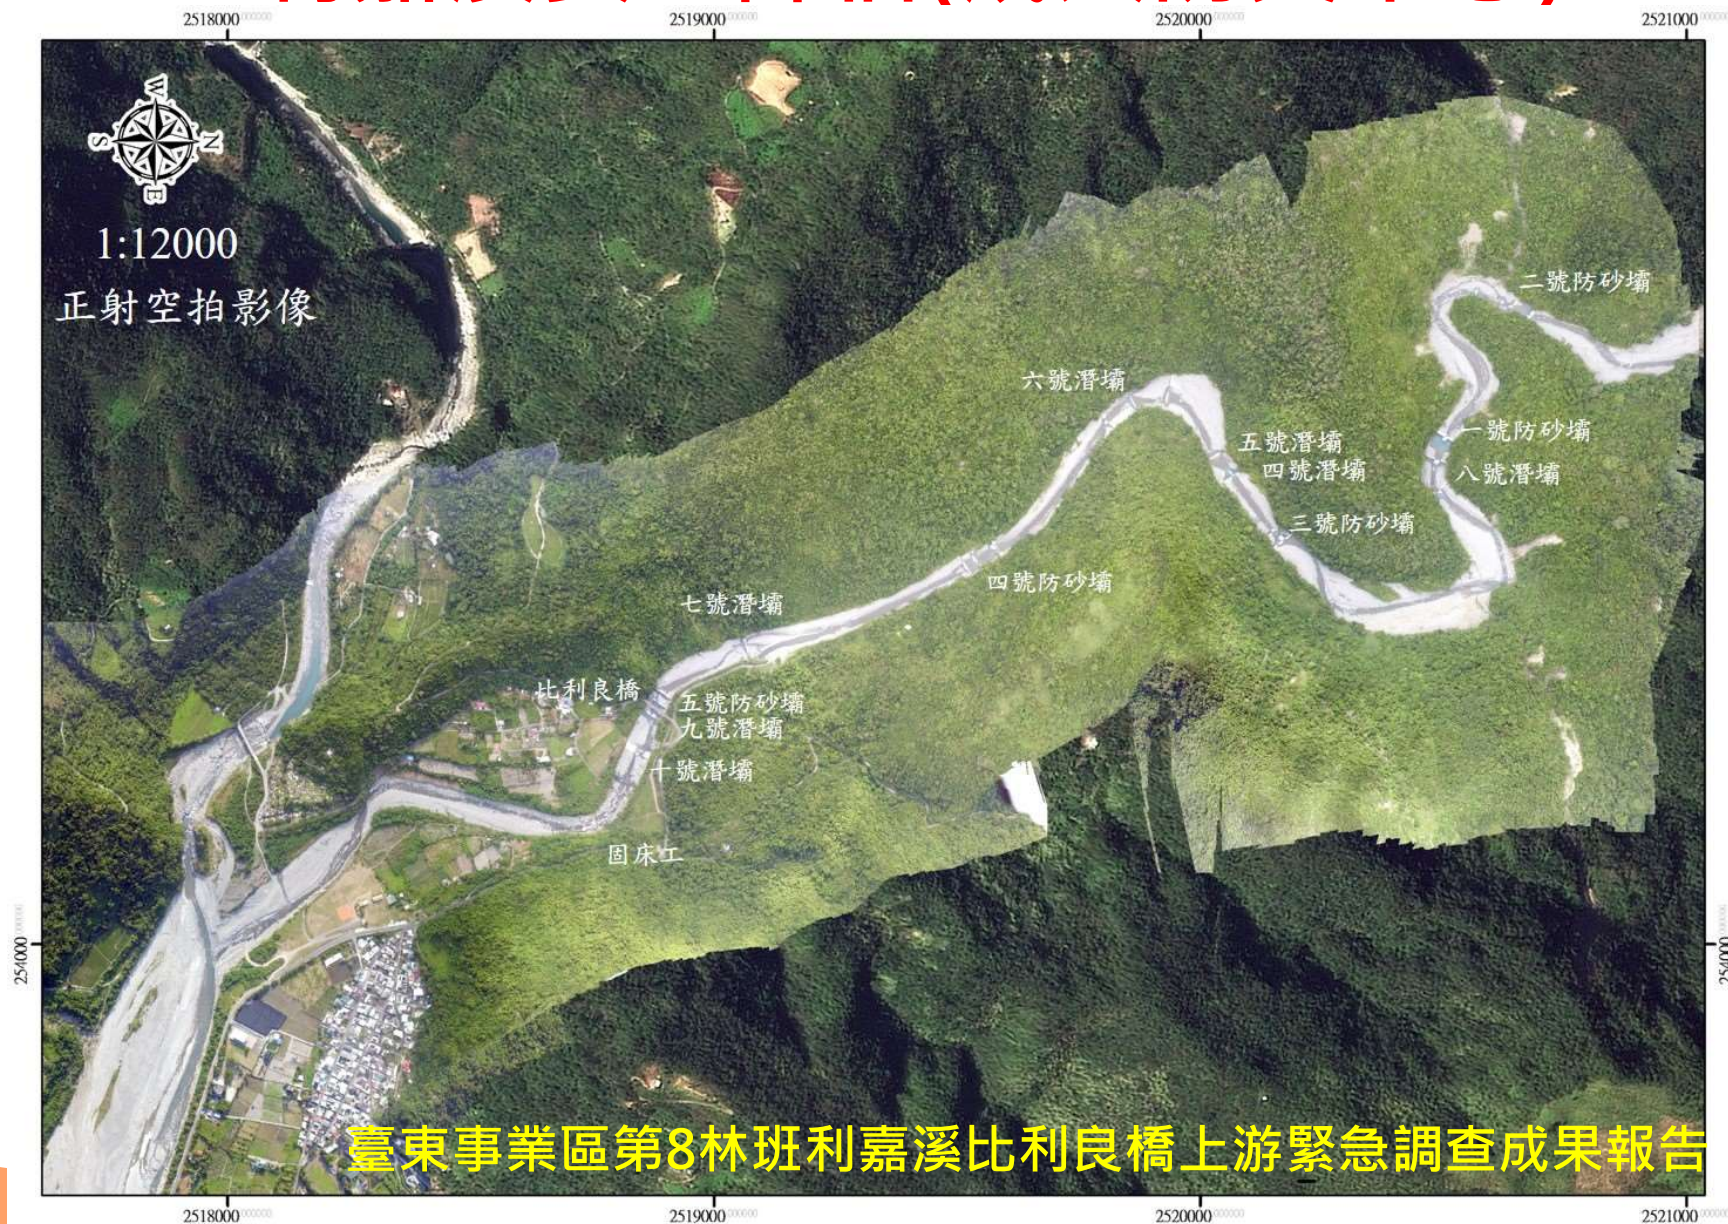
# 利嘉溪安全評估(成大防災中心)

災害多發生於54~66年間，近年因工程治理之投入，除莫拉克颱風時取水設施若有受損外，並無重大災情傳出。
