# 生態檢核機制 作業原則與案例分享

行政院公共工程委員會

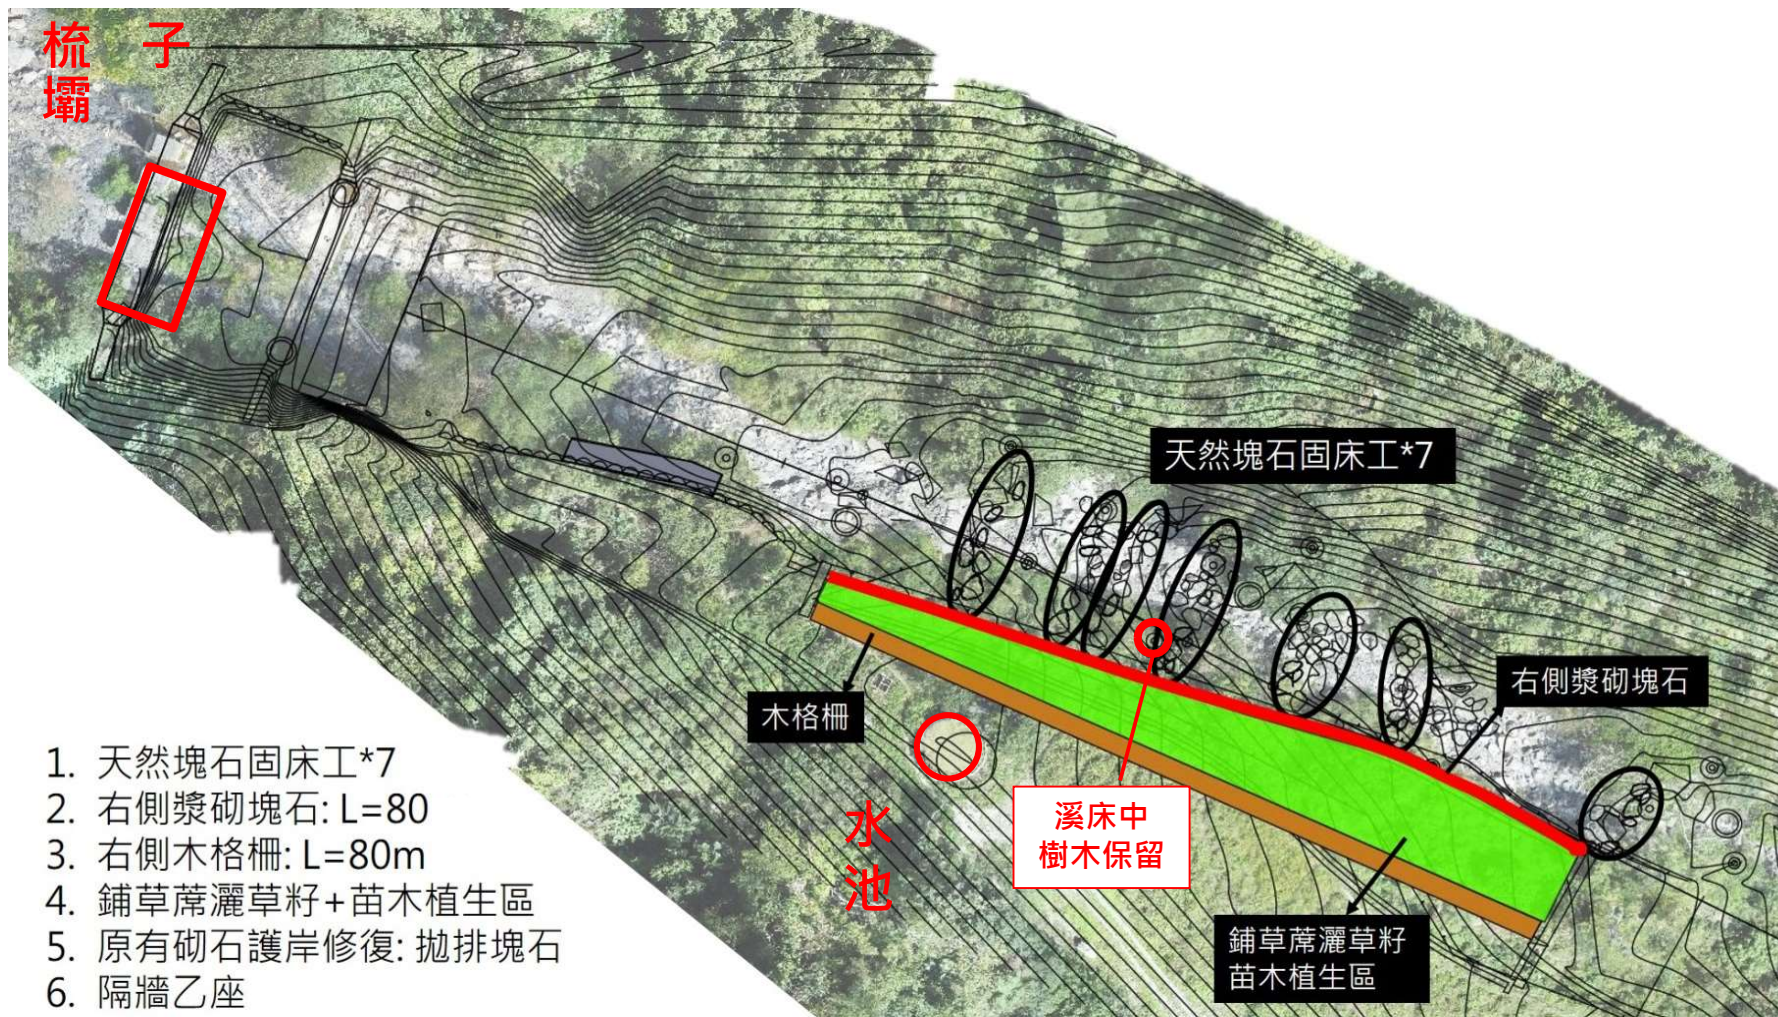
## 設計階段套疊正射影像確認保育對象

1. 天然塊石固床工\*7
2. 右側漿砌塊石: L=80
3. 右側木格柵: L=80m
4. 鋪草蓆灑草籽+苗木植生區
5. 原有砌石護岸修復: 拋排塊石
6. 隔牆乙座

1. [迴避]取消左岸工程施作
2. [縮小]天然塊石固床工7座(溪床無混凝土施作)(近似石梁工法)

3. [縮小]右側漿砌塊石護岸:L=80 m
4. [減輕]右側木格柵: L=80m
5. [補償]鋪草蓆灑草籽+苗木植生區

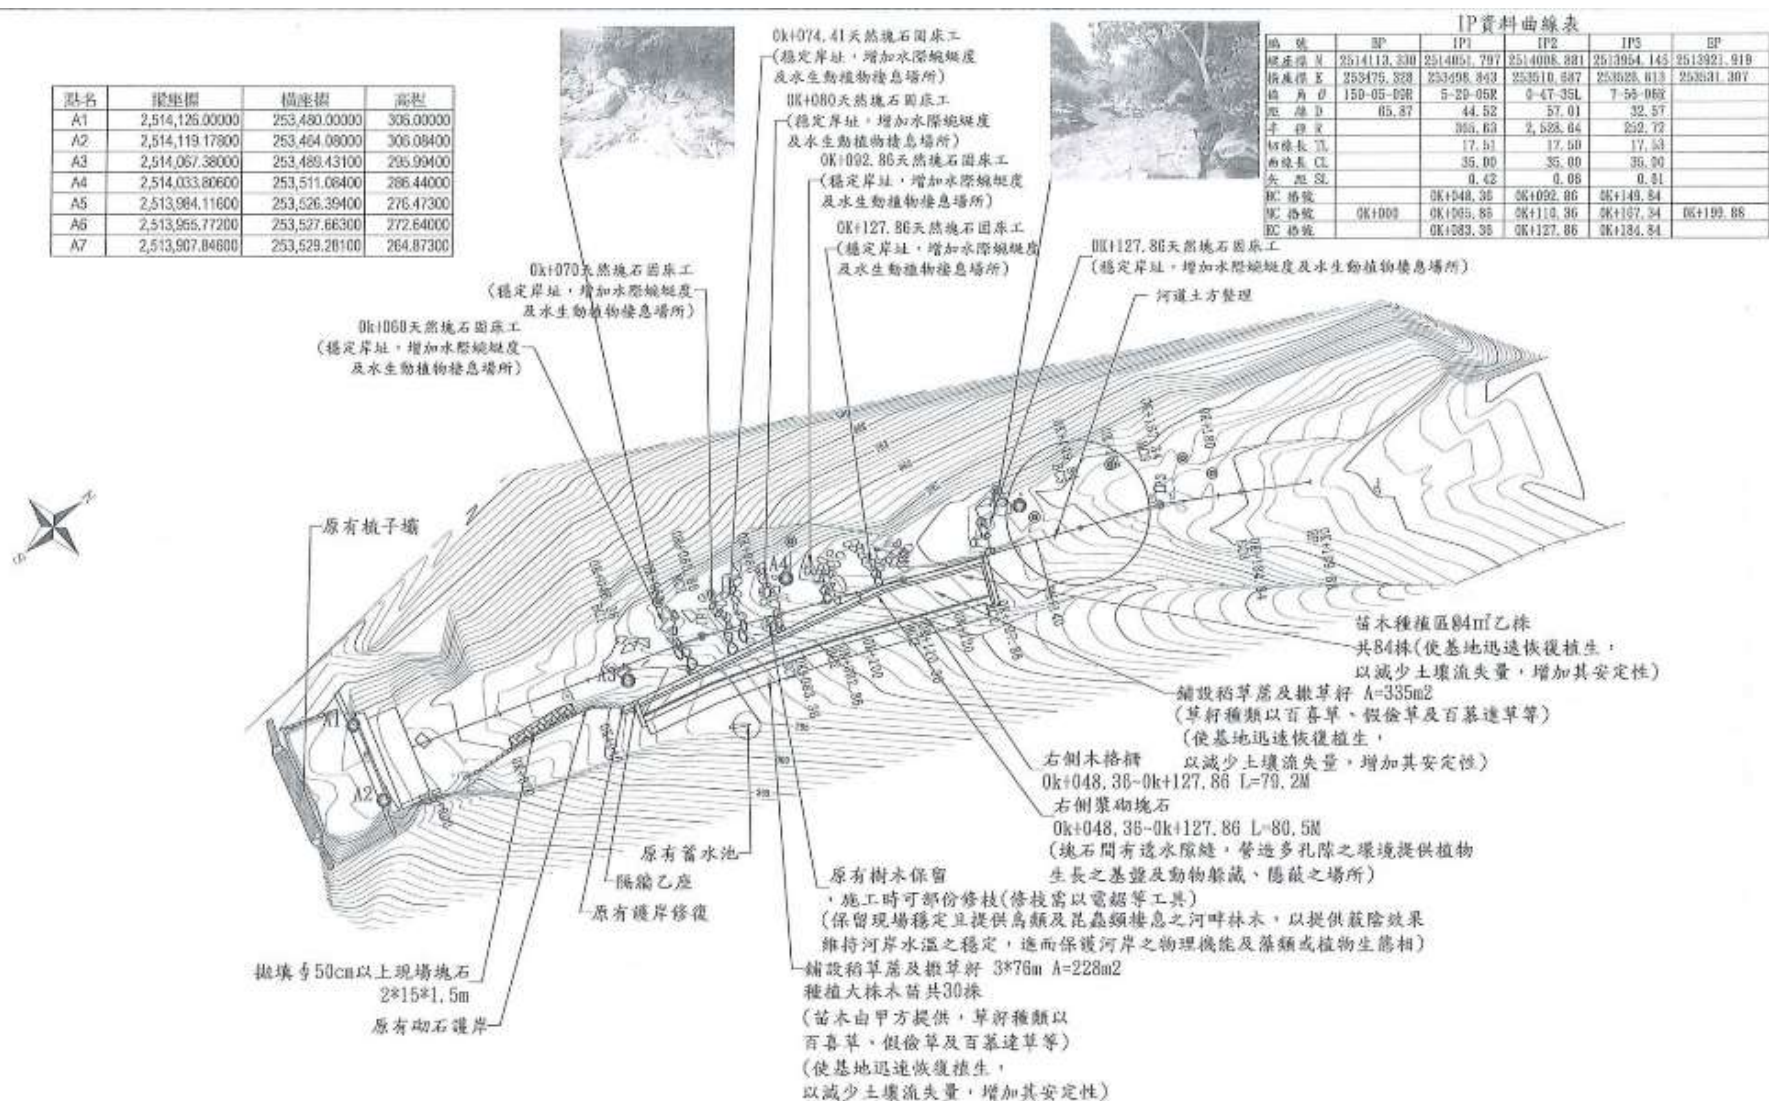
# 設計階段生態友善措施平面圖

- 測量作業標記現地塊石，量測塊石相對位置。
- 為保留自然河道既有棲地環境，整理伏流水河段，採石梁工法理念，運用河道中天然近石梁結構配合現地塊石。
- 配合現地，調整溪床。

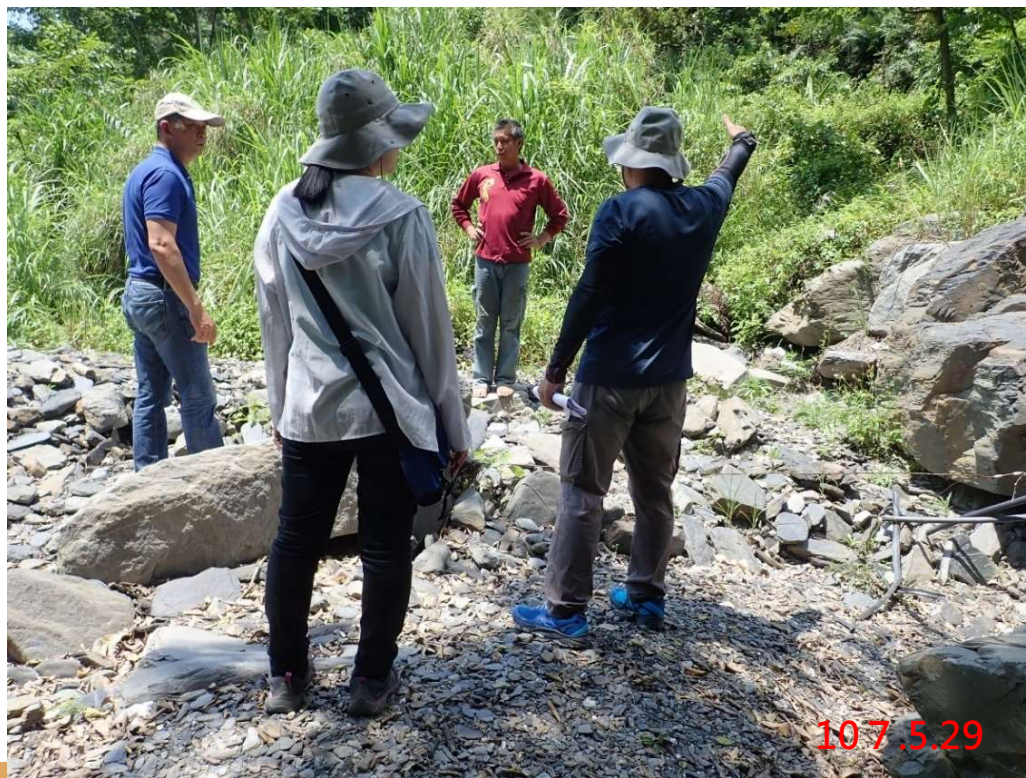
## 施工階段**確認保全對象與施工工序**

- 主辦單位、設計監造單位、施工廠商及生態團隊於現地指樁，並討論生態保全對象及友善措施內容。
- 確認施工期間機具不會進入溪床
- 以不擾動原有大塊石情況下，排設塊石固床工

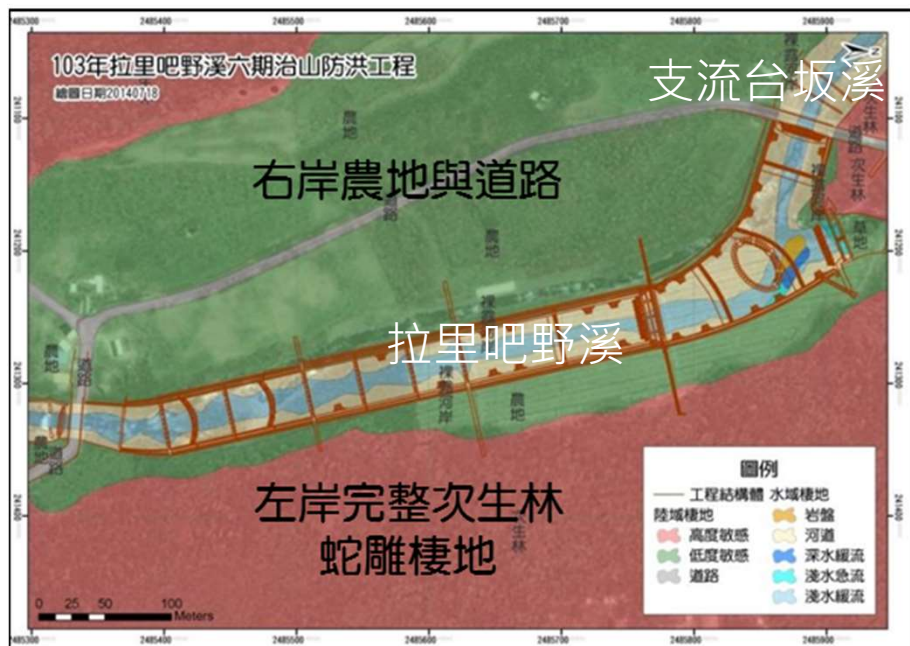
生態關注區圖

沉砂池控制濁度

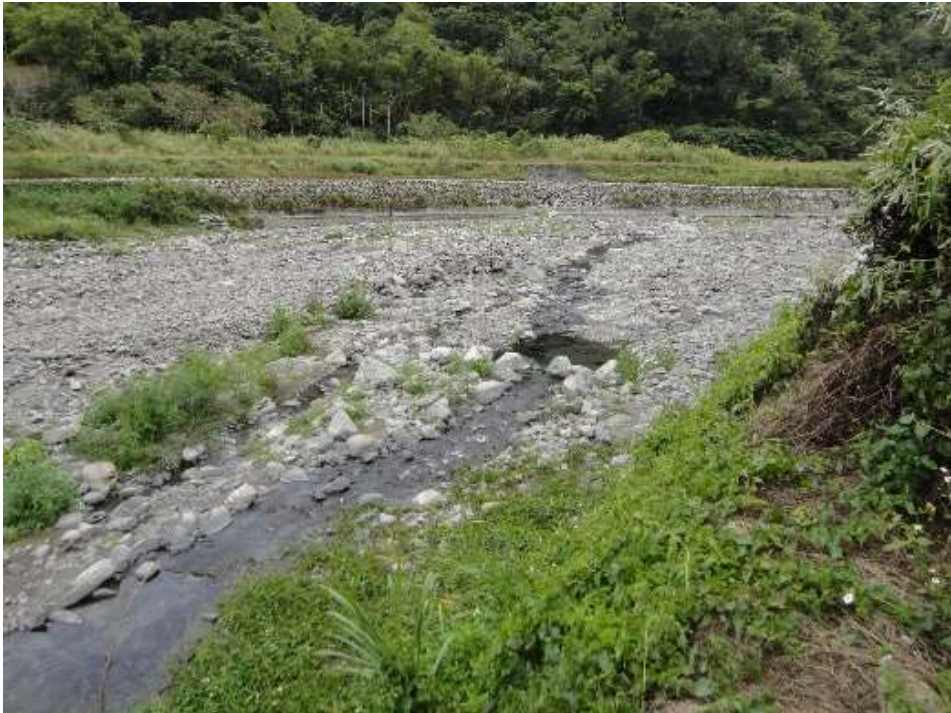
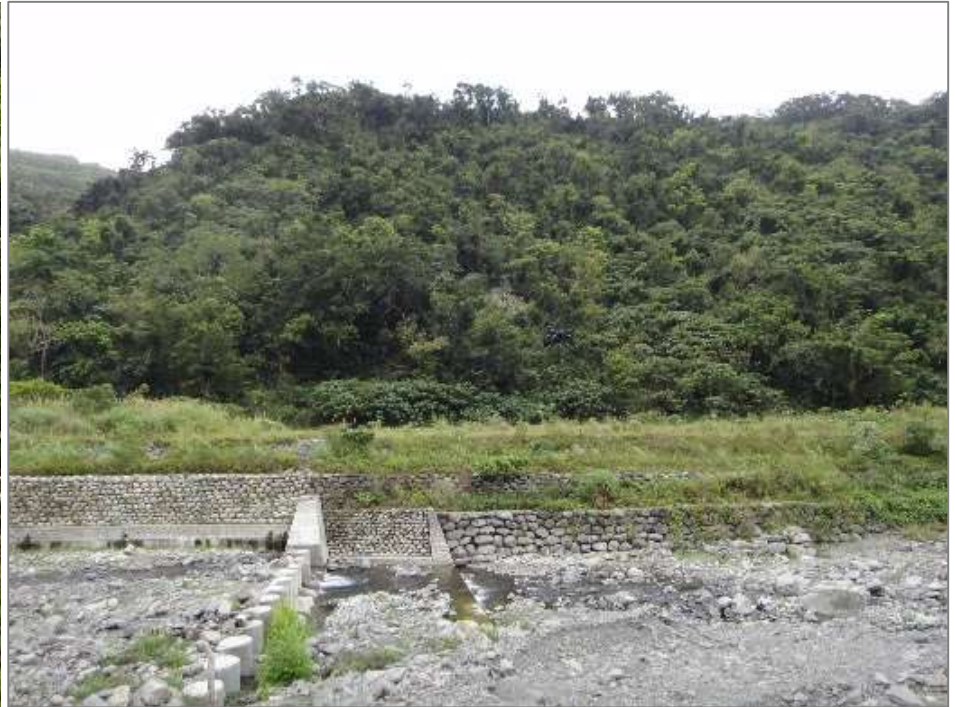
## 拉里吧野溪主流恢復佳(103年完工)\_完工後追蹤 (106年)

- 枯水期有常流水
- 縱向順暢無落差

- 左岸次生林完整保留
- 回填區灌叢小苗生長

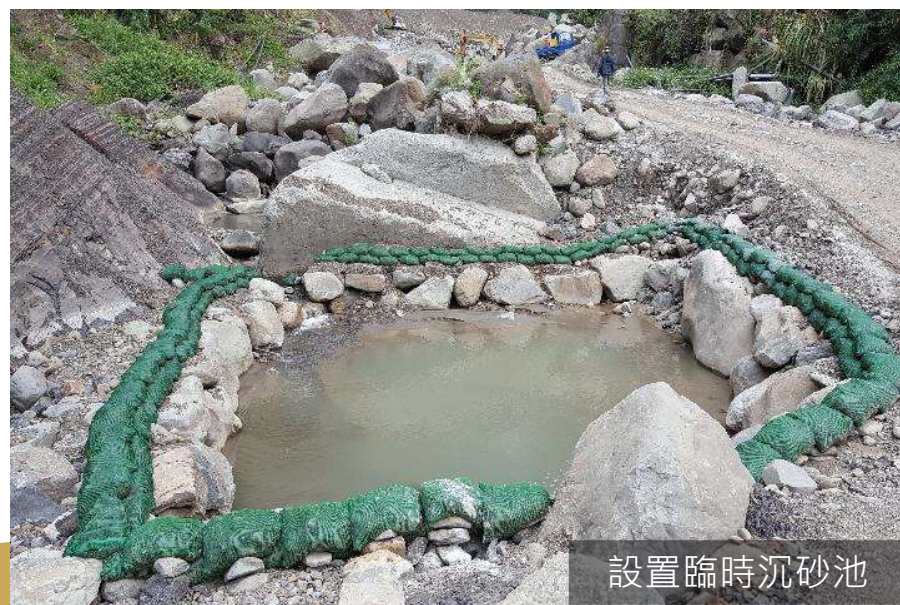
將溪水導離工區
